ΕΘΝΙΚΟ ΜΕΤΣΟΒΙΟ ΠΟΛΥΤΕΧΝΕΙΟ
Σχολή Πολιτικών Μηχανικών
Τομέας Υδατικών Πόρων και Περιβάλλοντος

*Εργασίες διερεύνησης του Αδριάνειου Υδραγωγείου της Αθήνας
και καταγραφή της υφιστάμενης κατάστασης σε συγκεκριμένα
υπόγεια τμήματά του.*

Τελική έκθεση

Αθήνα, Φεβρουάριος 2019

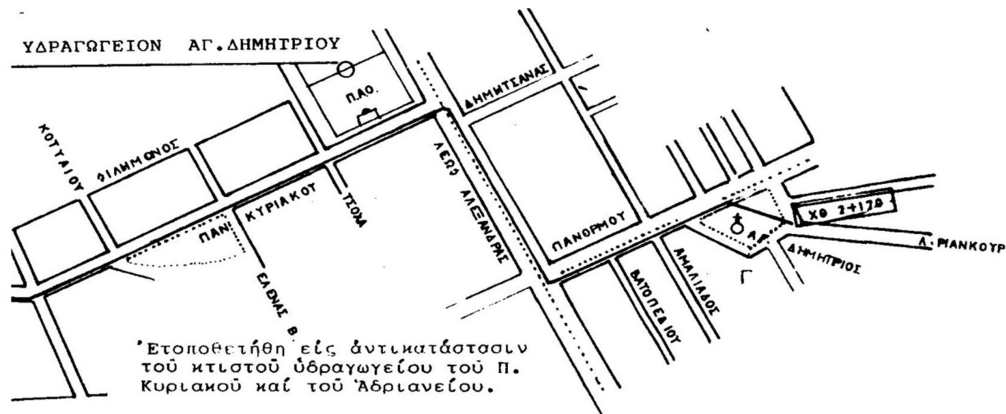
Εικόνα 1.2. Χάραξη του μεταλλικού υδραγωγείου στην περιοχή των Αμπελοκήπων (Παπάς, 1999)

Στα μέσα της δεκαετίας του 1870 πραγματοποιήθηκαν τα έργα για να συνδεθεί η δεξαμενή με τη σήραγγα του Αδριανείου που έφερνε το νερό μέχρι τον Άγιο Δημήτριο Αμπελοκήπων. Το ρηχό καταληκτικό τμήμα του υδραγωγείου που είχε καταστραφεί σε μεγάλο βαθμό, ανακατασκευάστηκε και επιδιορθώθηκε όπου αυτό ήταν δυνατόν, ενώ σε όποια σημεία οι ζημιές ήταν ανεπανόρθωτες, κατασκευάστηκαν παρακάμψεις, με τη διάνοιξη νέων στοών. Ήταν το “κτιστό” υδραγωγείο του Π. Κυριακού. Το προβληματικό αυτό (λόγω διαρροών) έργο αντικαταστάθηκε ολοκληρωτικά 50 έτη αργότερα από την ULEN, αμερικάνικη εταιρεία που ανέλαβε την κατασκευή του φράγματος Μαραθώνα. Η εταιρεία αποσκοπούσε στην επισκευή του υδραγωγείου ώστε να καταστεί ικανό να τροφοδοτήσει ικανοποιητικά την Αθήνα μέχρι την ολοκλήρωση του ταμιευτήρα. Από το 1924 ως το 1925 πραγματοποιήθηκε η πρώτη τοπογραφική αποτύπωση ολόκληρου του Αδριανείου υδραγωγείου, καθαρισμός και επισκευές όπου ήταν απαραίτητο, ενώ ανακατασκευάστηκε η σήραγγα της οδού Λουΐζης Ριανκούρ (Αμπελόκηποι). Για την αποφυγή του κινδύνου μόλυνσεως του νερού τοποθετήθηκαν το 1926 μεταλλικοί αγωγοί, σε νέα χάραξη μήκους περίπου 2 km. Αυτή διέρχεται από τη γωνία Πανόρμου και Αλεξάνδρας, και συνεχίζεται κάτω από τις οδούς Π. Κυριακού, Γέλωνος, Δεινοκράτους, Ξενοκράτους, Ξανθίππου, μέχρι

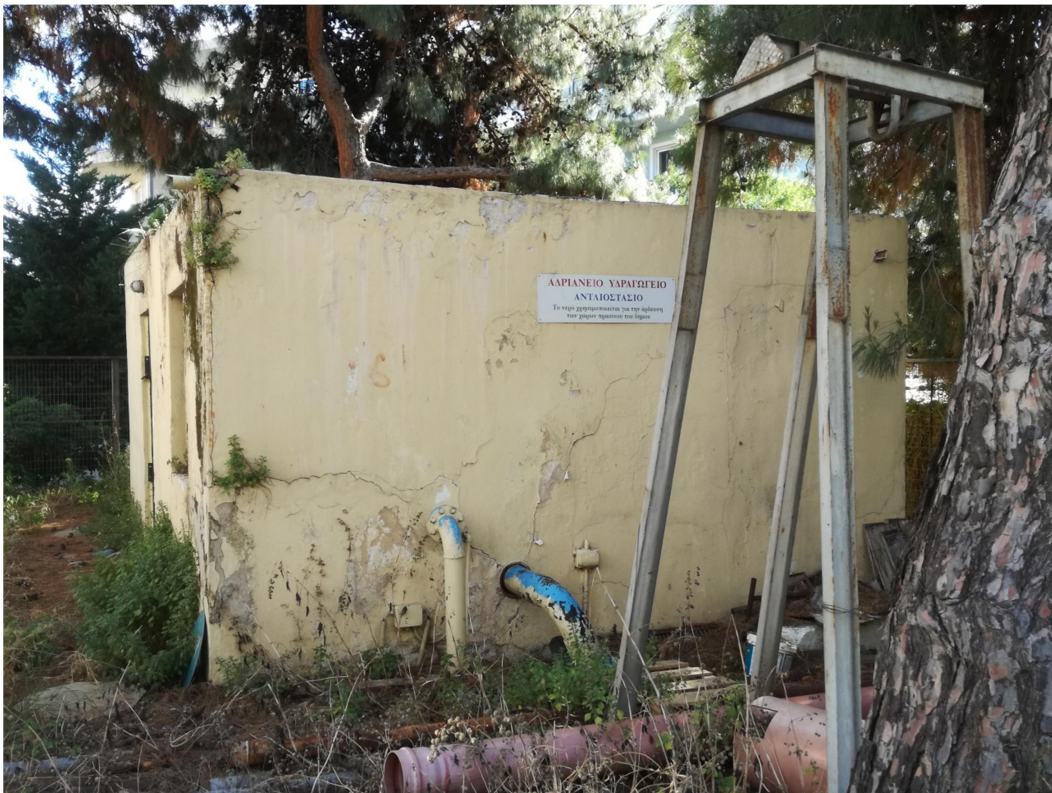
Εικόνα 1.5. Αντλιοστάσιο Δήμου Μεταμόρφωσης δίπλα στο φρέαρ με αριθμό 175

Ιδιαίτερα συμβολική σημασία έχει η εκμετάλλευση του νερού του Αδριάνειου υδραγωγείου από τον Δήμο Μεταμόρφωσης, ο οποίος αρδεύει ήδη από το 1996 όλες τις εκτάσεις αστικού πρασίνου της περιοχής του (Εικόνα 1.5). Το έργο πραγματοποιήθηκε ενσωματώνοντας παλαιές τοπικές εγκαταστάσεις ύδρευσης (αντλιοστάσιο και δεξαμενή) που υπήρχαν κατά μήκος του Αδριάνειου. Ακόμη κατασκευάστηκε εκτεταμένο δίκτυο με σύγχρονο σύστημα ελέγχου που παρακολουθεί και ρυθμίζει την άρδευση των εκτάσεων με ασύρματη επικοινωνία, ελαχιστοποιώντας τις απώλειες νερού. Σήμερα λειτουργεί για επιπλέον ασφάλεια, μονάδα υπεριώδους ακτινοβολίας (UV) για την απολύμανση του νερού, καλύπτοντας όλες τις αρδευτικές ανάγκες της περιοχής με ετήσια παροχή περί τα 60000 m³.

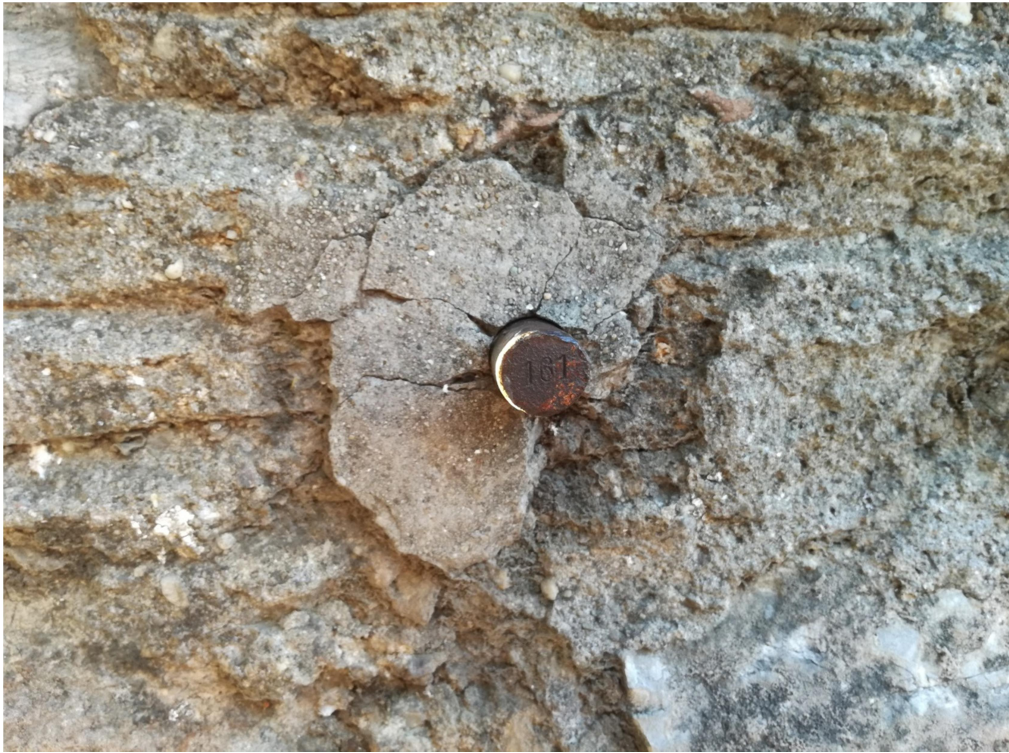
Εικόνα 2.1. Ο δεύτερος και λιγότερο φανερός τρόπος αρίθμησης των φανών, εδώ στο φρέαρ 161.

στις σημερινές επανασφραγίσεις φανών που ακολουθούν την υπόγεια εξερεύνηση. Ο αριθμός εντοπίζεται επίσης “χτυπημένος” και στην άκρη κοντής σιδερόβεργας, η οποία εντοιχίζεται στο κτιστό περίβλημα του κάθε πηγαδιού (Εικόνα 2.1). Η αρίθμηση της ΕΕΥ έχει παγιωθεί και διατηρείται και στα νέα κελύφη, έχοντας πλέον ιστορικό χαρακτήρα.

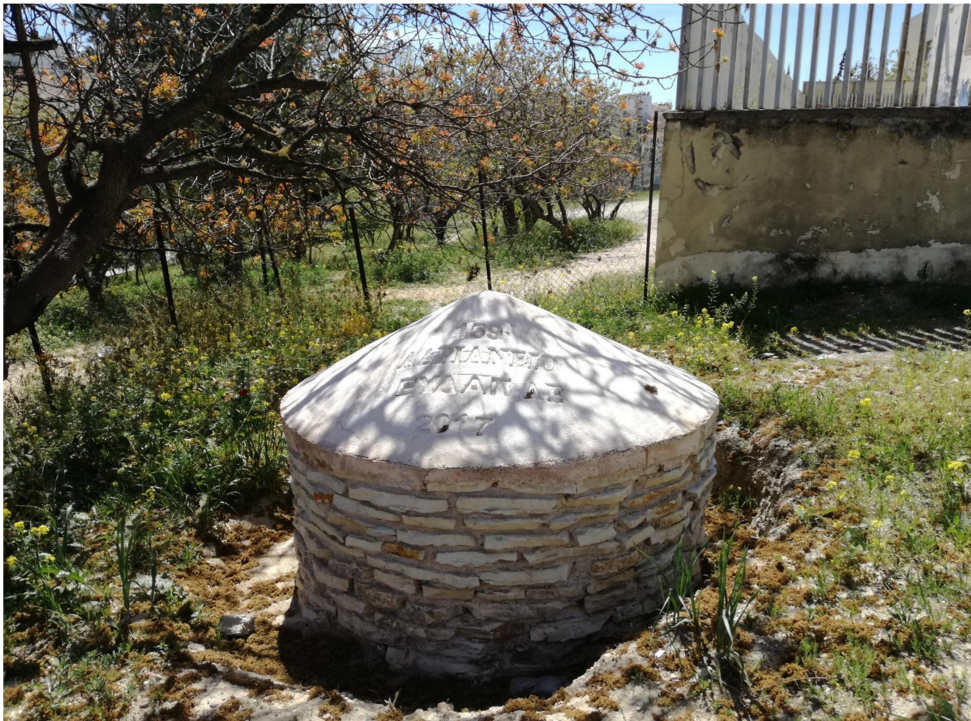
Ήδη ο Δήμος Ηρακλείου έχει τοποθετήσει σύγχρονες ενημερωτικές πινακίδες σε όλα τα πηγάδια της περιοχής του με εμφανή φανό, πλην του 159 του οποίου ο φανός κατασκευάστηκε κατά τη διάρκεια της έρευνάς μας από το συνεργείο της ΕΥΔΑΠ (Εικόνα 2.2).

Εικόνα 2.2. Ο φανός 159 μέχρι το 2017 ήταν κατεστραμμένος και το φρέαρ μη ορατό.

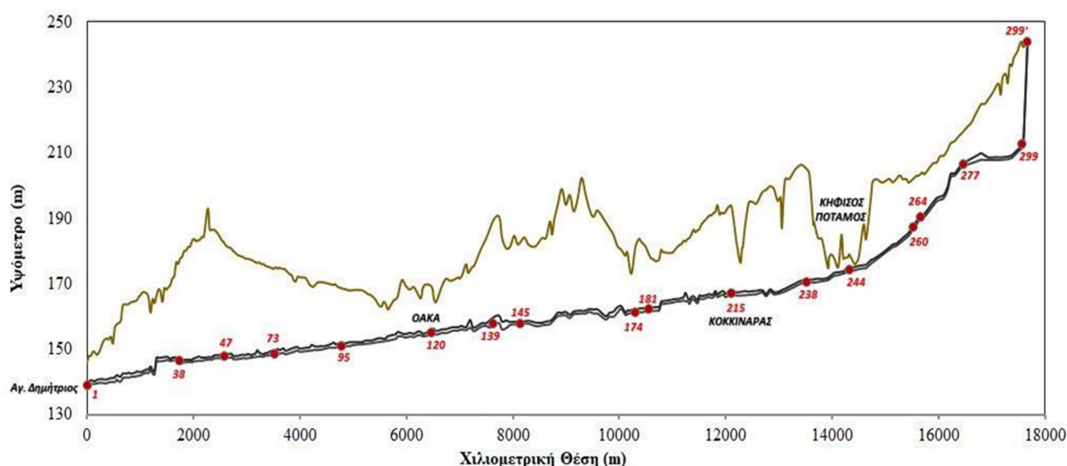
αντιστοιχίστηκαν επ' ακριβώς με τα σημερινά φρέατα και τους αριθμούς τους, χρησιμοποιώντας και επιβεβαιώνοντας όσα στοιχεία υπήρχαν στις νεότερες. Έτσι εντοπίστηκαν και διορθώθηκαν μερικά χονδροειδή σφάλματα που επισημάνθηκαν και στις δύο σειρές, μέσω της εξαγωγής μιας συνολικής μηκοτομής για ολόκληρο το υδραγωγείο, κατόπιν εμπειρικής απαλοιφής των σφαλμάτων (Εικόνα 2.3).

Εικόνα 2.3. Ψηφιοποίηση μηκοτομής του υδραγωγείου (Τσιούρη, 2018)

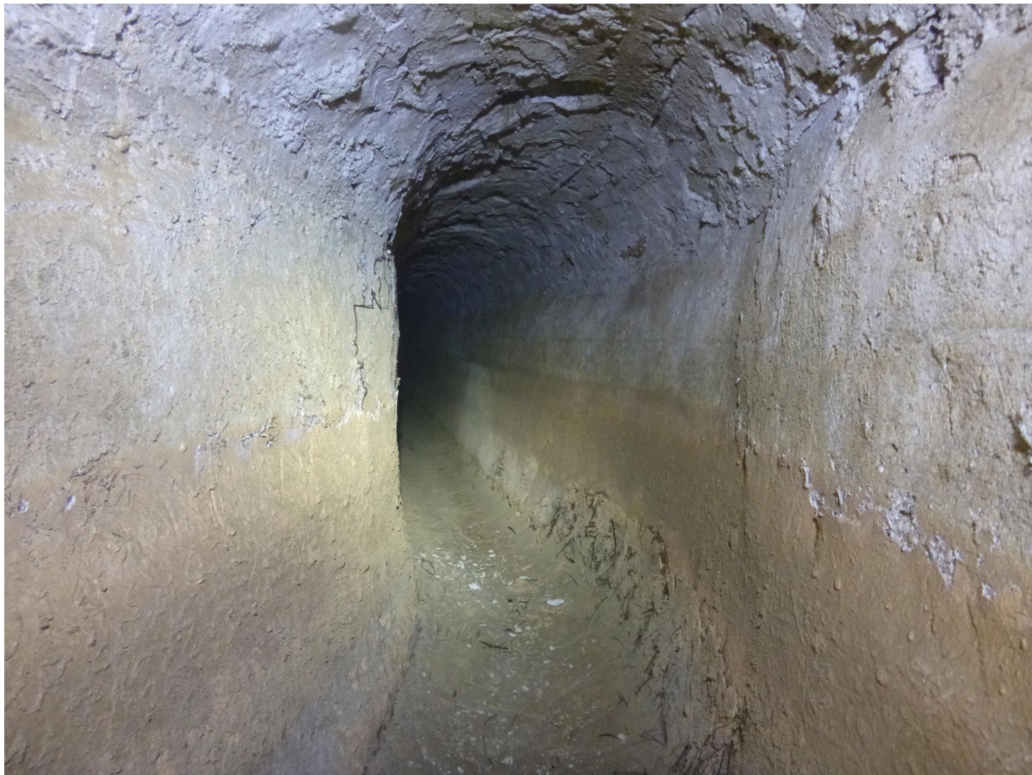
Επίσης προκύπτει ότι οι αποστάσεις μεταξύ των φρεατίων ήταν ακανόνιστες, στοιχείο που επιβεβαιώνεται και στο τμήμα μήκους 150 m που εξερευνήθηκε. Εκεί κάτω από τις οδούς Δεινοκράτους και Ξενοκράτους (Γεννάδειος βιβλιοθήκη), εντοπίστηκαν τέσσερα φρεάτια σε αποστάσεις 40-50 m). Το ύψος της στοάς δεν υπερβαίνει το 1.50 m και το πλάτος το 0.60 m, ενώ το λίθινο τόξο της οροφής και όλες οι επιφάνειες είναι επικαλυμμένες με ασβεστοκονίαμα (Εικόνα 3.2).

Εικόνα 3.2. Υπόγειο υδραγωγείο Κυριακού στην περιοχή της Γενναδείου Βιβλιοθήκης

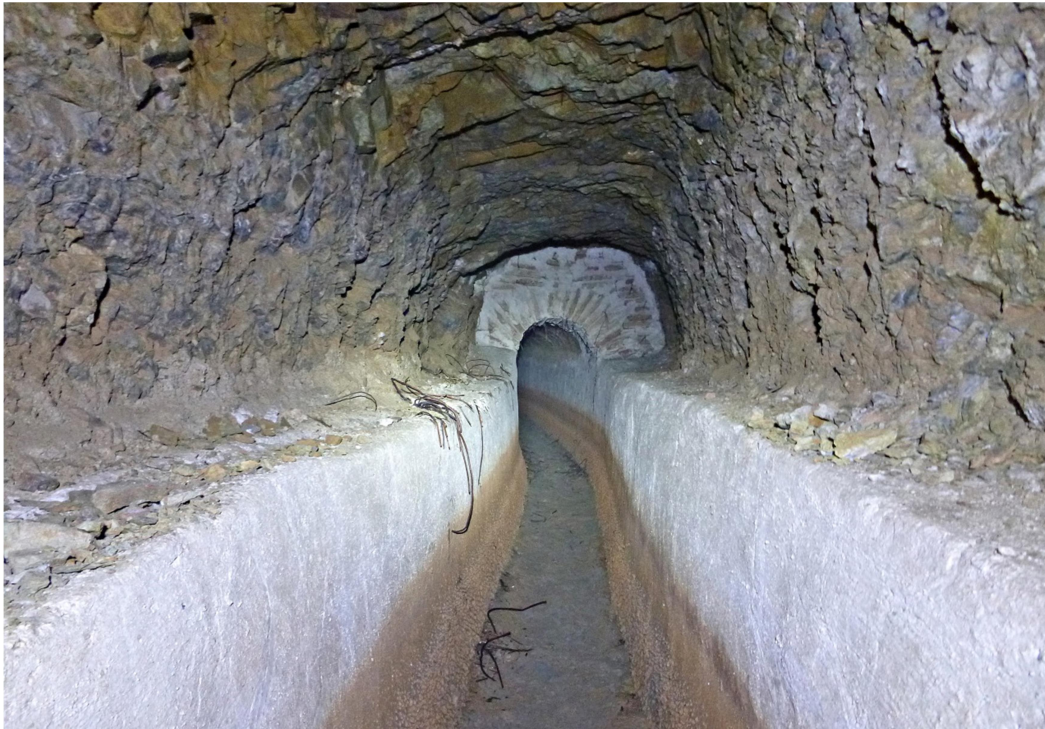
ρωμαϊκά τοιχώματα είχαν επικαλυφθεί με ασβεστοκονίαμα κατά τη νεότερη επισκευή, ενώ βρέθηκε να απουσιάζει η επένδυση του τόξου της οροφής από τη μέση του ύψους των τοιχωμάτων και πάνω. Ενδέχεται κατά την ανακατασκευή του Κυριακού να αφαιρέθηκε, όντας κατεστραμμένη, αφήνοντας τη στοά γυμνή, όπως ήταν όταν σκάφτηκε στον βράχο με ύψος 2 m, και πλάτος 1.5 m (Εικόνα 3.4).

Εικόνα 3.4. Επικαλυμμένα ρωμαϊκά τοιχώματα και απουσία τόξου κάλυψης της οροφής

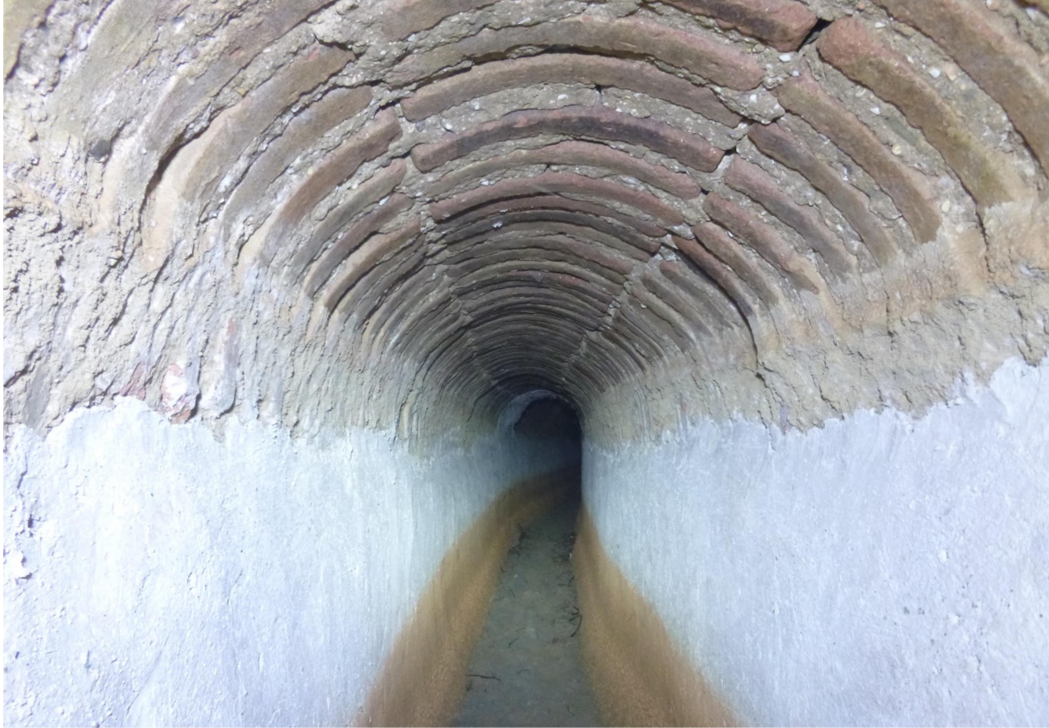
Εικόνα 3.5. Καθαρισμένα και επικαλυμμένα τοιχώματα, διατηρούμενη ρωμαϊκή οροφή

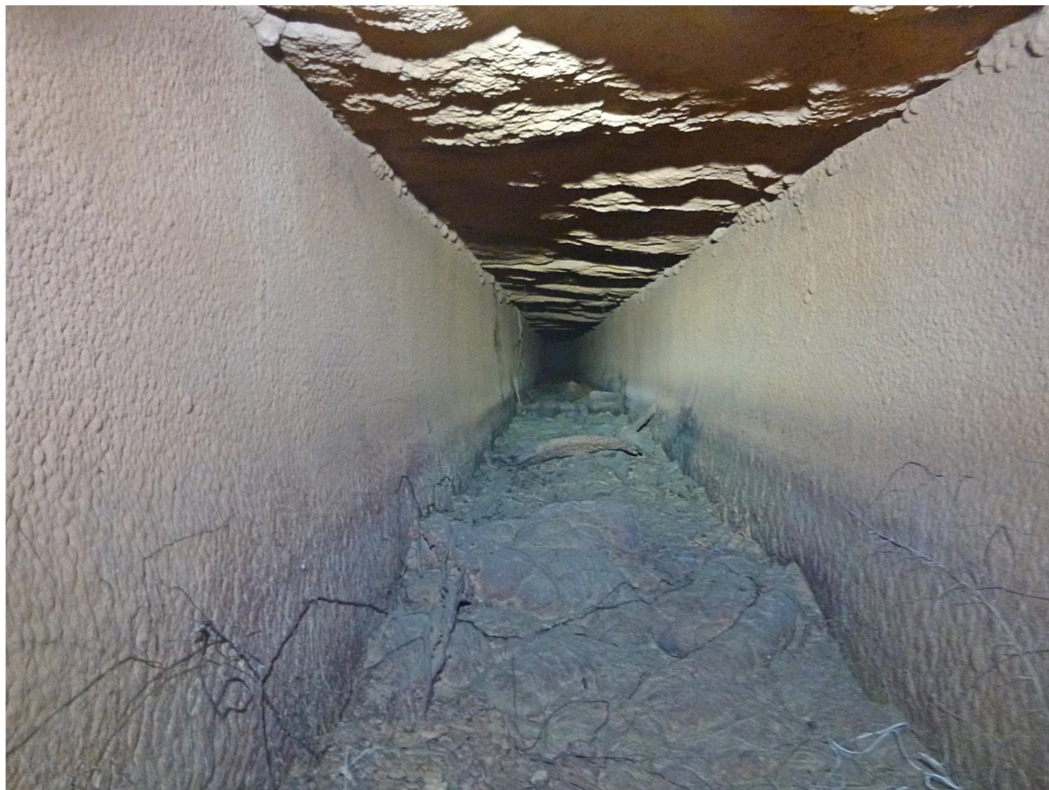
Κατά τη διάρκεια της έρευνάς μας έγινε επίσης και η αποκάλυψη του καναλιού τροφοδοσίας της ανοικτής δεξαμενής του 1880, πραγματοποιήθηκε επίσκεψη και μετρήσεις στο εσωτερικό του, ταυτοποιώντας το σχέδιο της ULEN (Εικόνα 3.3). Μετρήθηκαν 6 m και 18 m 90° δεξιά προς την κύρια σήραγγα, αλλά η εξερεύνηση σταμάτησε σε μάζα πριν το σημείο της διακλάδωσης. Η ορθογωνική διατομή έχει ύψος 0.60 – 0.80 m και πλάτος 0.50 – 0.55 m και είναι σκεπασμένη με πέτρινες πλάκες (Εικόνα 3.6).

Εικόνα 3.6. Πλακοσκεπές κανάλι τροφοδοσίας της ανοικτής δεξαμενής του 1880

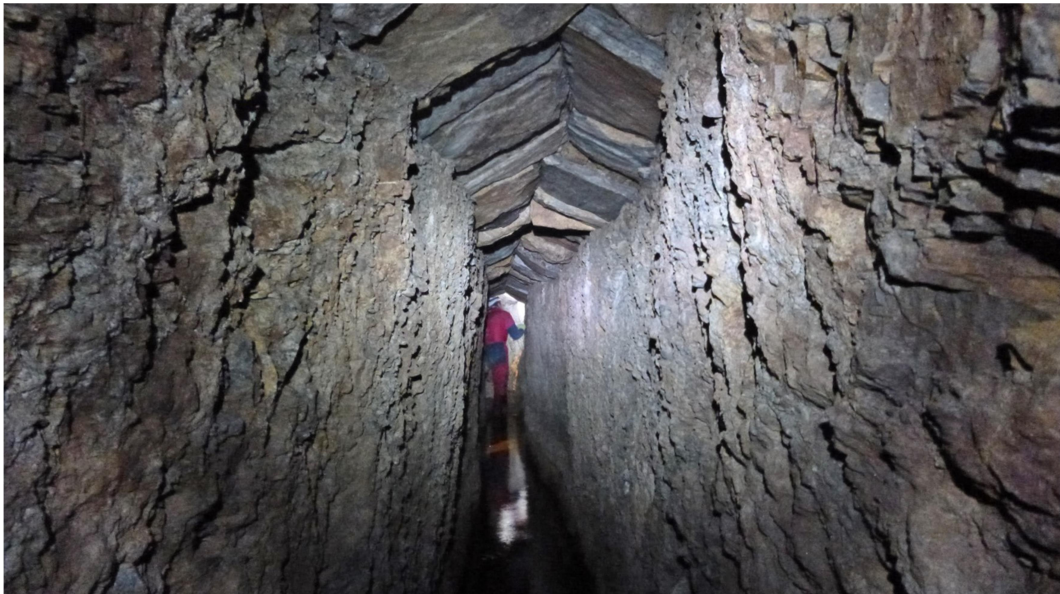
Εικόνα 3.7. Τμήμα υδραγωγείου κοντά στον Άγιο Δημήτριο

Τέλος, μια άλλη σήραγγα που αποκαλύφθηκε το 2015-2016 στην Πανόρμου, μεταξύ Αλεξάνδρας και Αγίου Δημητρίου, αποτυπώθηκε με τελείως διαφορετικά χαρακτηριστικά από αυτά του παραπάνω υδραγωγείου (Εικόνα 3.7). Είναι πιθανό να ανήκε σε κάποιο τοπικό υδραγωγείο που μετέφερε χαμηλότερα περισευούμενο νερό λόγω απόφραξης του Αδριάνειου. Το νερό αυτό σχημάτιζε το “Αϊρέμα”, δηλαδή το ρέμα του Αγίου (Δημητρίου), που κατέληγε στον Ιλισό. Ένα τέτοιο υδραγωγείο ήταν το “Κοντίτο” του 15^{ου}-16^{ου} αιώνα, που μετέφερε τα νερά που ανέβλυζαν προς το Πνευματικό Κέντρο Κωνσταντινουπολιτών, παρακάτω στην οδό Σούτσου, όπου ποτίζονταν τα άλσος (Παραδείσης, 2003). Ο πυθμένας της σήραγγας αυτής σημειώθηκε σε βάθος περίπου 4 m από το οδόστρωμα, με μέγιστο ύψος 2.20 m και πλάτος 0.50 m. Η αυτογία δεν απέδωσε παρά μόνο 20 m προσβάσιμης υπόγειας σήραγγας από το σημείο εισόδου μέχρι το τέλος (απόφραξη).

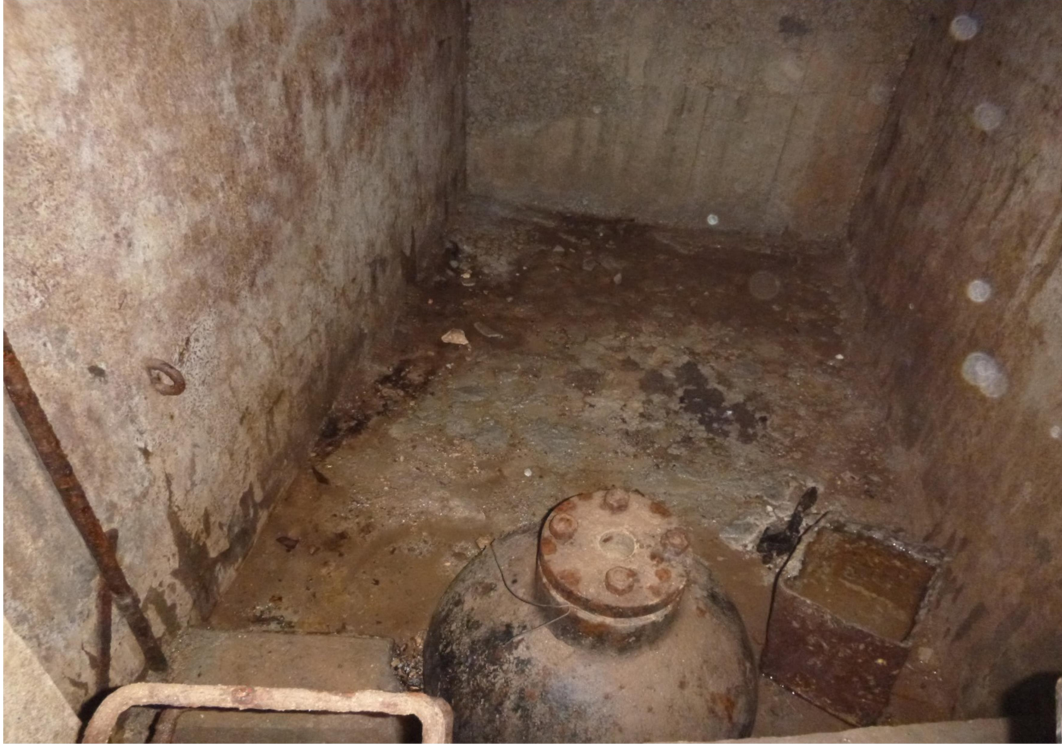
και κατάντη σήραγγα. Στο πλάι της σήραγγας υπάρχει θάλαμος χειρισμού του θυροφράγματος (Εικόνα 3.9) που σχετίζεται με το εκκενωτήριο που τοποθετήθηκε το 1900 (Εικόνα 3.8). Κάτω από τη στάθμη της πλατφόρμας (Εικόνα 3.10) εντοπίστηκε το θυρόφραγμα (κόφτρα) κλειστό.

Εικόνα 3.9. Θάλαμος χειρισμού της κόφτρας προς τον αγωγό εκκένωσης

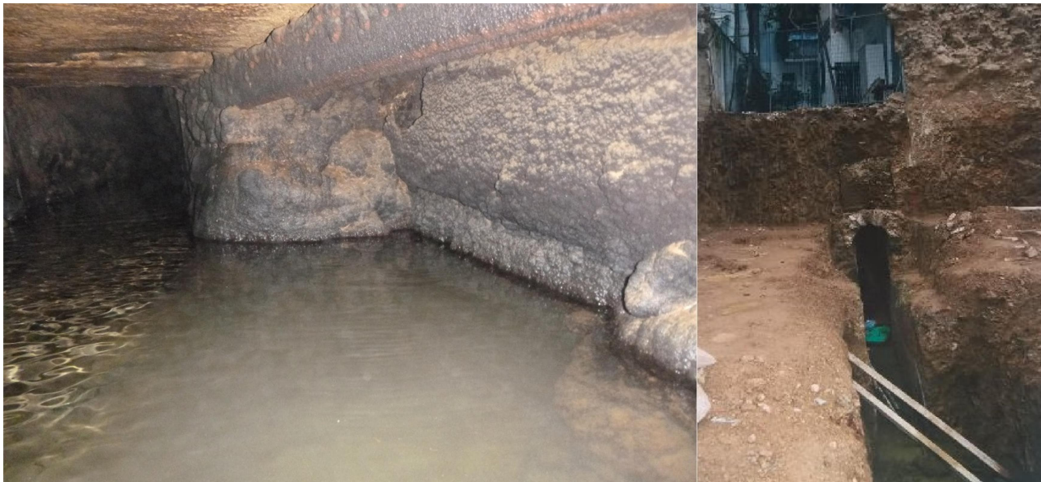
Εικόνα 3.10. Κλειστό θυρόφραγμα προς τον αγωγό εκκένωσης και στα δεξιά, ο παράπλευρος κλάδος όπως αποκόπηκε προ ετών κατά την κατασκευή πολυκατοικίας επί της οδού Φθιώτιδος 22.

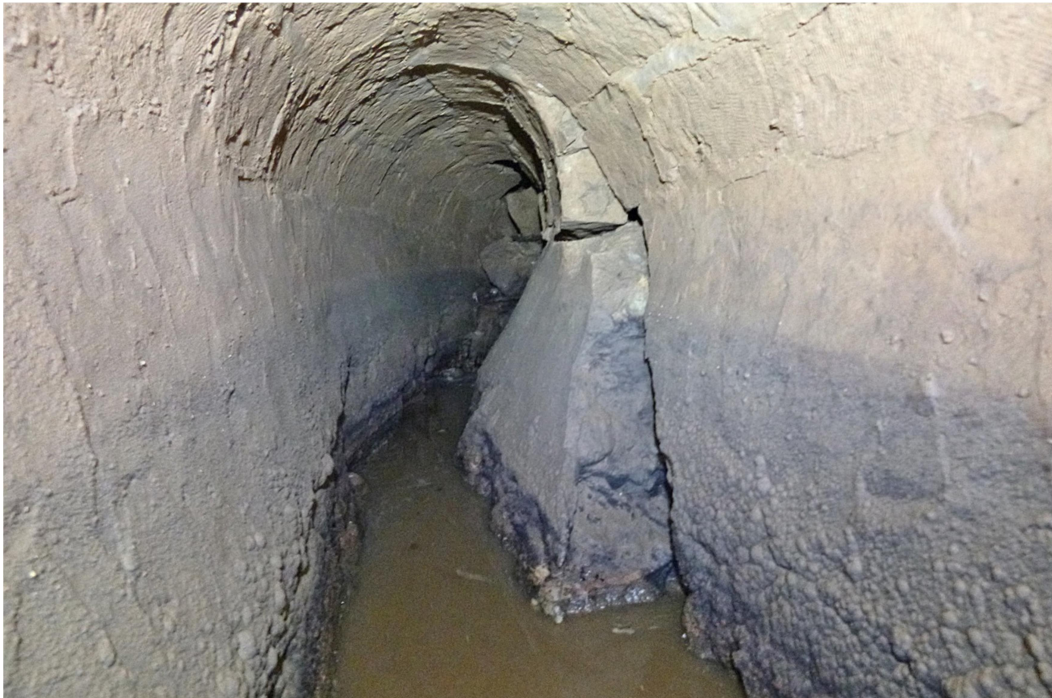
Εικόνα 3.11. Η διατομή της ανακατασκευασμένης σήραγγας και η πλευρική αστοχία της επένδυσης

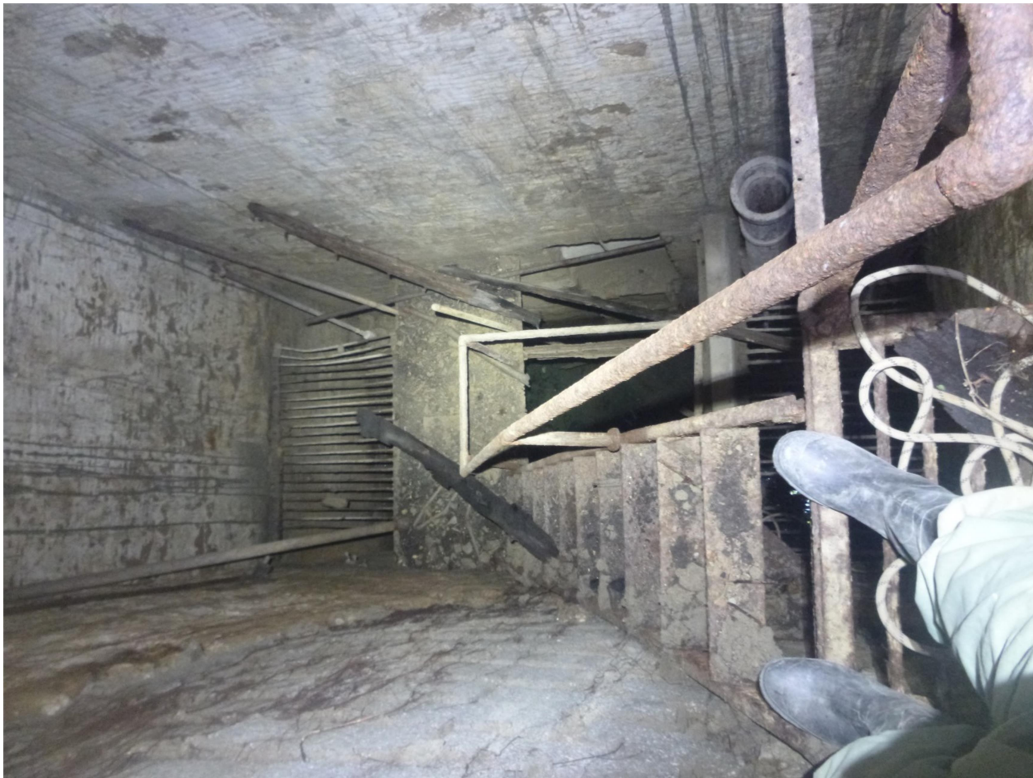
Εικόνα 3.17. Πρόσβαση στο υπόγειο του θαλάμου χλωρίωσης. Πάνω αριστερή γωνία: η εισροή

Τον Νοέμβριο του 2018, αφού εντοπίστηκε κατόπιν μελέτης το πιο πιθανό σημείο για τη θυρίδα πρόσβασης προς το υπόγειο του οικίσκου χλωρίωσης, μετά από ανασκαφή σε παρτέρι της πλατείας Αγίου Δημητρίου, εντοπίστηκε η θυρίδα εισόδου με κυκλικό κάλυμμα όμοιο με του φρέατος 6. Το παρτέρι δεν υπήρχε στην αρχική ρυμοτομία αλλά προστέθηκε όταν αφαιρέθηκε ο οικίσκος στενεύοντας τον δρόμο, κάτι που διαπιστώθηκε και λήφθηκε υπόψη κατά τη μελέτη εντοπισμού της θυρίδας. Μια σιδερένια διαβρωμένη σκάλα (Εικόνα 3.17) που καταλήγει σε πλατφόρμα με σχάρες και λαμαρίνες βρίσκεται περίπου 3 μέτρα πάνω από το νερό το οποίο καταλήγει εδώ περνώντας από τον εγκάρσιο $\varnothing 600$ που έχει εντοπιστεί και από την πλευρά της σήραγγας (Εικόνα 3.12c). Από το δάπεδο του θαλάμου φεύγει το νερό στον κύριο μεταλλικό $\varnothing 600$ που το μεταφέρει στο Κολωνάκι, ο οποίος για τα έξι πρώτα μέτρα βρίσκεται μέσα σε λιθόκτιστη (πλημμυρισμένη τώρα) τοξωτή στοά. Στο υπόγειο περιλαμβάνονται όλες οι λεπτομέρειες που απεικονίζονται στο σχέδιο P88, παλιά εγκατάσταση φωτισμού και ένας λεπτός σωλήνας για τη χλωρίωση. Μόνο η σκάλα

και η πλατφόρμα δεν υπάρχουν στο σχέδιο, αφού αρχικά προβλεπόταν η κατάβαση από σκαλοπάτια “Π” που ακόμα υπάρχουν στον τοίχο. Στον ίδιο τοίχο (προς την πλευρά της πλατείας), μεταγενέστερα, φαίνεται να συνδέθηκε και ένας μεγάλος αγωγός ύδρευσης (κλειστός) που ίσως είχε ρόλο να εκκενώνει ή να τροφοδοτεί προς το Αδριάνειο, νερό από τον Ø900 που διέρχεται πλησίον. Πάνω από την εξαγωγή του Ø600 υπάρχει χειροκίνητο κλειδί γυρισμένο στην ένδειξη “ΑΝΟΙΚΤΟ” (ανάγλυφη πινακίδα στον τοίχο με βέλος). Το συνολικό βάθος από την επιφάνεια μέχρι τον πυθμένα είναι 8.35 m ενώ υπάρχει και ένα βαθύ φρέαρ με κατακόρυφους αγωγούς που φτάνει τα 11.5 m, μέρος της διάταξης του μετρητή Venturi (Εικόνα 3.17).

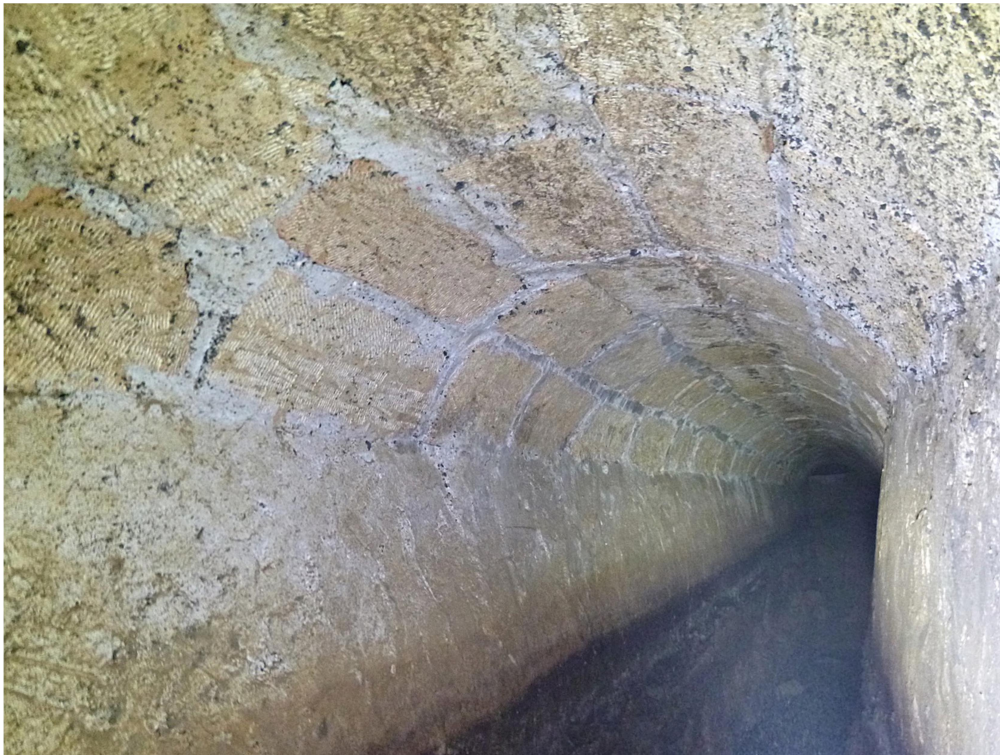
Εικόνα 3.18. Σήραγγα κατάντη του φρέατος 1, στα 13 m εμπρός ο επόμενος υπερχειλιστής

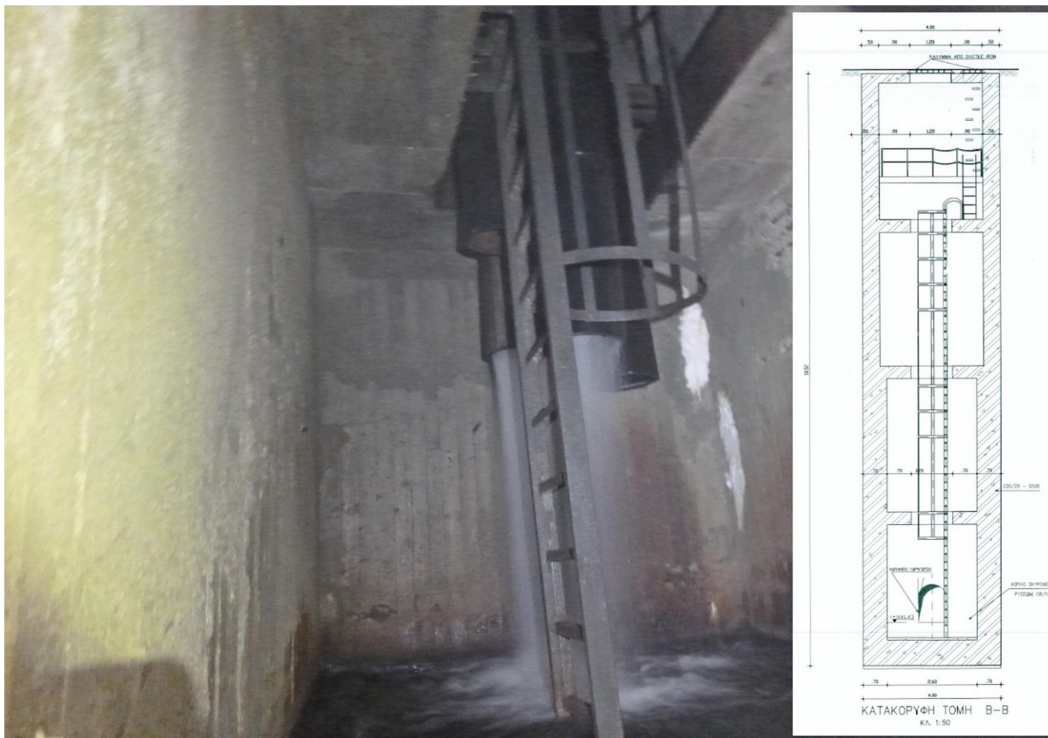
Εικόνα 3.20. Νερό υπερχείλισης στο νέο φρέαρ 18, κατάντη μετρό Πανόρμου (σχέδιο: Κάζος, 2000)

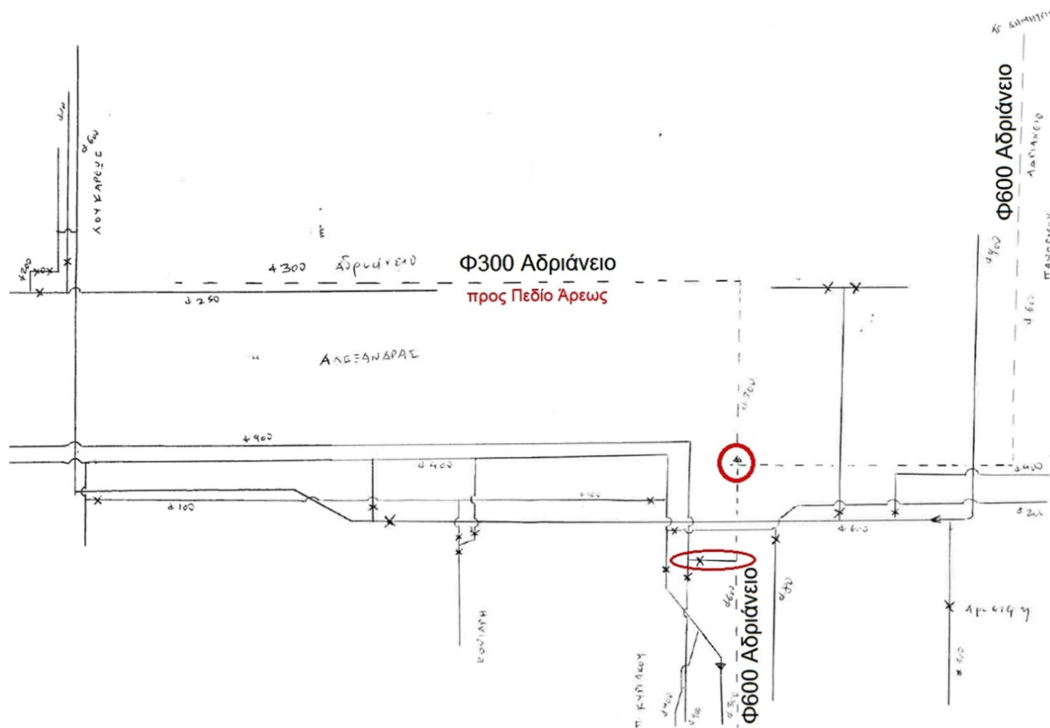
Εικόνα 3.21. Σκαρίφημα του Υδρονομείου όπου φαίνεται η εξαγωγή προς τη Λ. Αλεξάνδρας (ΕΥΔΑΠ)

προκύπτει μια μέγιστη μετρημένη παροχή του υδραγωγείου περίπου $250 \text{ m}^3/\text{h}$, ενώ κατά τις 673 ημέρες, πέρασαν συνολικά 3.19 hm^3 . Εάν η παροχή των $250 \text{ m}^3/\text{h}$ δεν επιβεβαιώνεται από το νερό που καταλήγει στο Κολωνάκι, αυτό μπορεί να σημαίνει ότι υπάρχει ενδιάμεση αποφόρτιση παροχής. Σε σχέδια του Υδρονομείου απεικονίζεται ο αγωγός $\text{Ø}300$ που αποσπάται του $\text{Ø}600$ της ULEN στη διασταύρωση Αλεξάνδρας και Κυριακού, και χρησιμοποιήθηκε για άρδευση του Πεδίου του Άρεως κατά τη δεκαετία του '70. Σε μελλοντική διερεύνηση είναι επιθυμητό να εντοπιστεί η ακριβής θέση που σημειώνεται σε κύκλο στην Εικόνα 3.21, προκειμένου να εξακριβωθεί εάν μέσω του $\text{Ø}300$ αυτού εξάγεται μέρος της παροχής του υδραγωγείου, καταλήγοντας στον αγωγό ομβρίων της λεωφόρου Αλεξάνδρας.

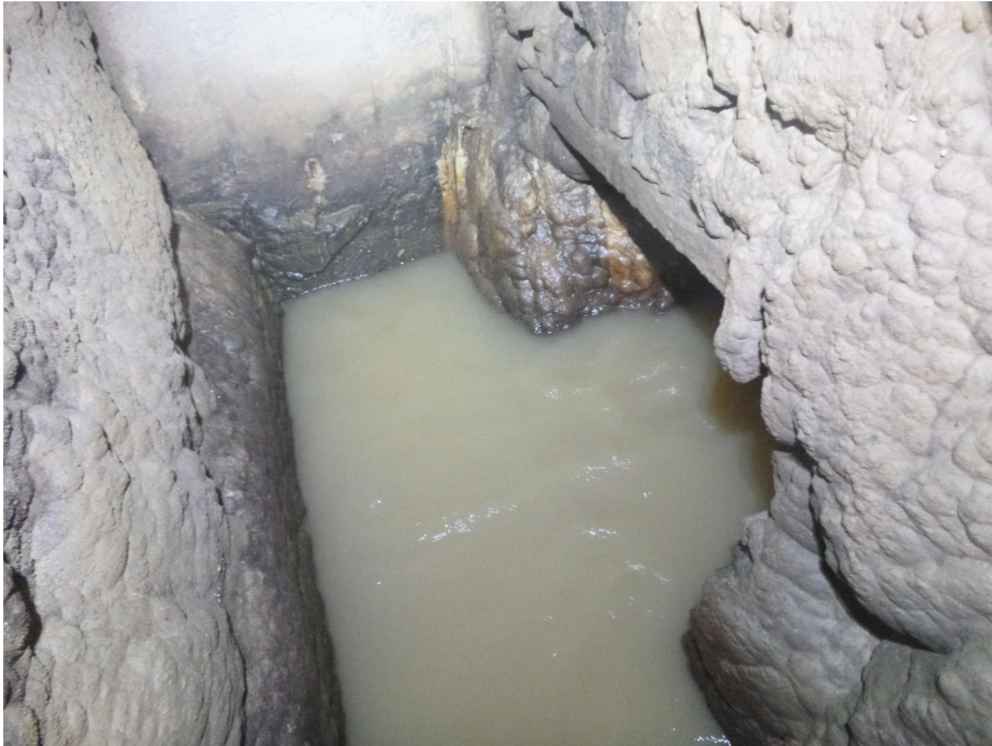
Εικόνα 3.22. Το πέρας της σήραγγας Ριανκούρ και ο εγκάρσιος $\varnothing 600$ προς τον οικίσκο χλωρίωση

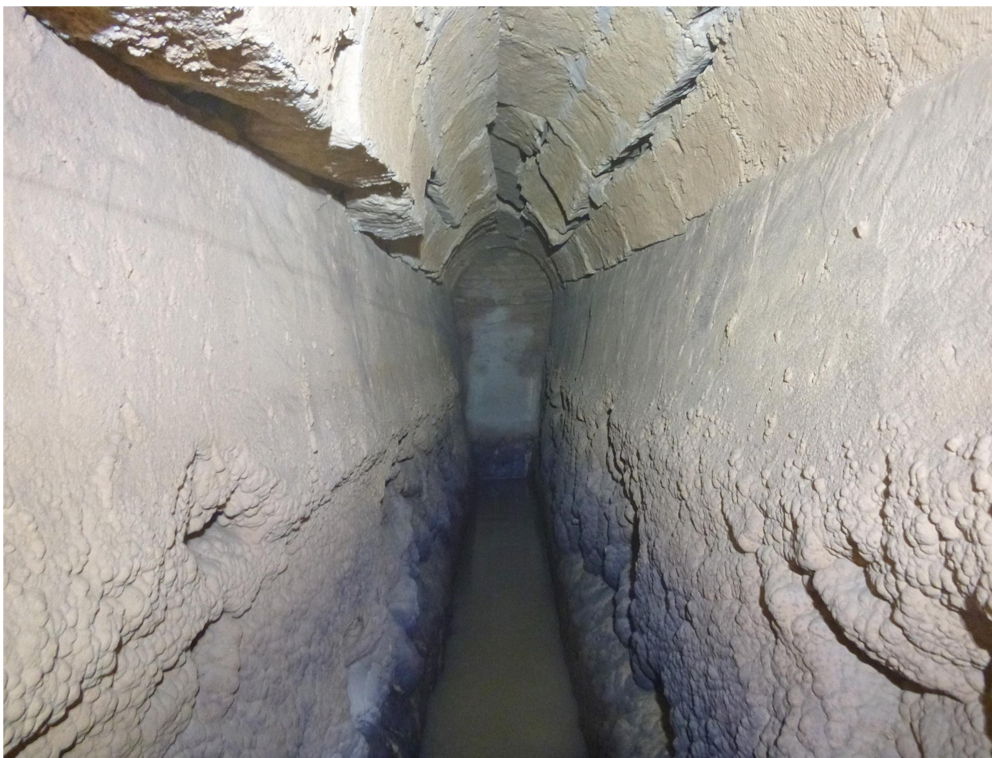
Εικόνα 3.23. Ο κλειστός τοίχος υπερχειλίσης στη θέση του φρέατος 1. Κάτω δεξιά γίνεται η εξαγωγή (λεπτομέρεια Εικόνας 3.22). Η ζημιά στην επένδυση της οροφής προκλήθηκε από την ανάντη αστοχία.

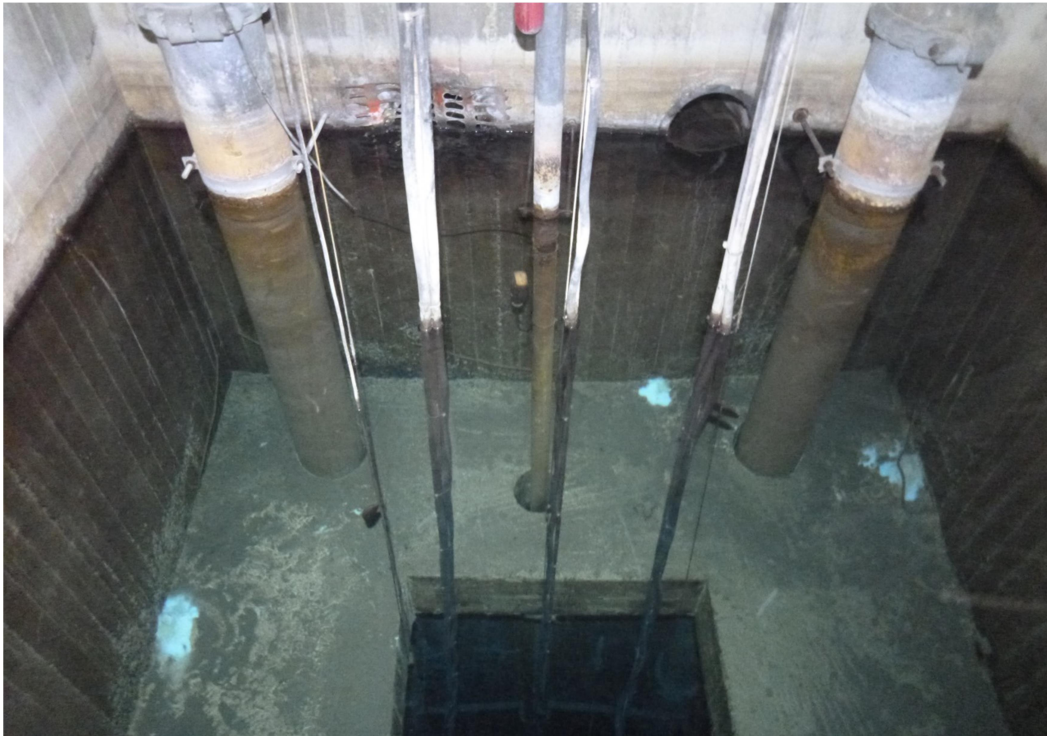
Εικόνα 3.24. Στάθμη ύδατος ($AY\Sigma=152 \text{ m}$) στο φρέαρ 18AN, σε λειτουργία υπερχείλισης

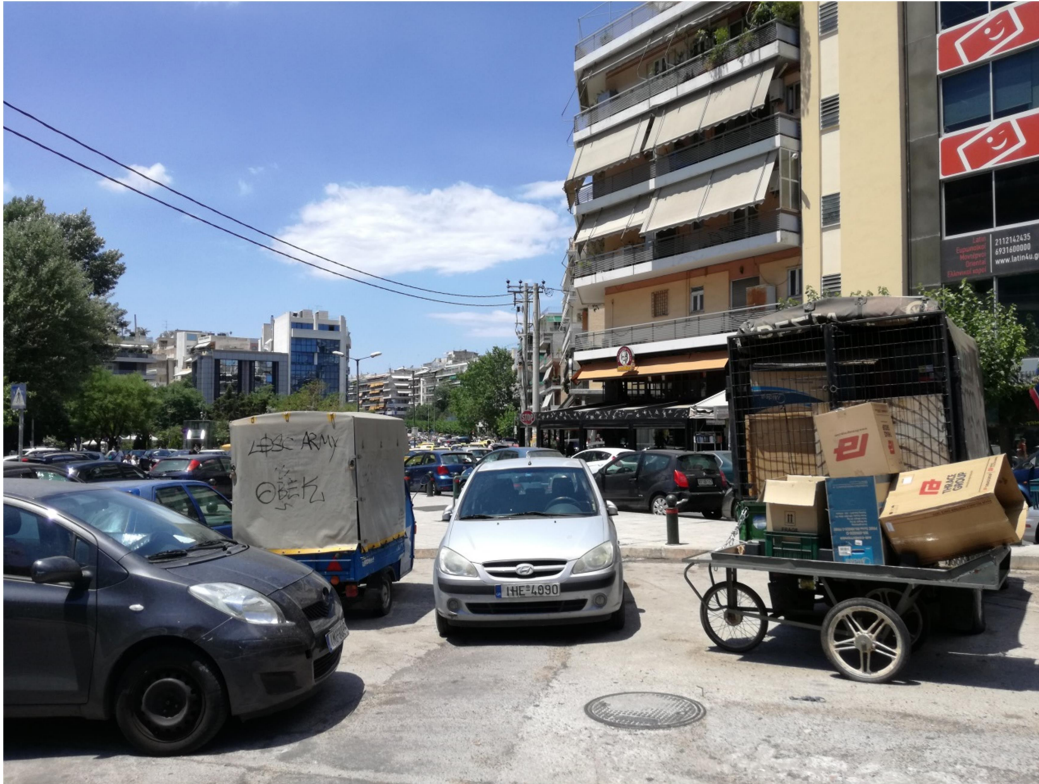
Εικόνα 3.26. Διαθέσιμος χώρος για στάθμευση βυτιοφόρων πλησίον στομίου του φρέατος 18ΑΝ

Τέλος, στην περίπτωση που η λειτουργία του αντλιοστασίου δεν εξασφαλιστεί σε μόνιμη βάση, εξετάζεται η αξιοποίηση της “δεξαμενής” σταθερής στάθμης νερού στο φρέαρ 18AN για άρδευση γειτονικών δημοτικών εκτάσεων. Η τροφοδοσία των βυτιοφόρων μπορεί να γίνεται από εξωτερικό αντλιοστάσιο, και η στάθμευσή τους θα πραγματοποιείται στον παρακείμενο διαθέσιμο χώρο (Εικόνα 3.26). Στην περίπτωση αυτή θα είναι χρήσιμα τα αποτελέσματα των δοκιμαστικών αντλήσεων σχετικά με τους χρόνους επαναφοράς της στάθμης ύδατος στο φρέαρ.

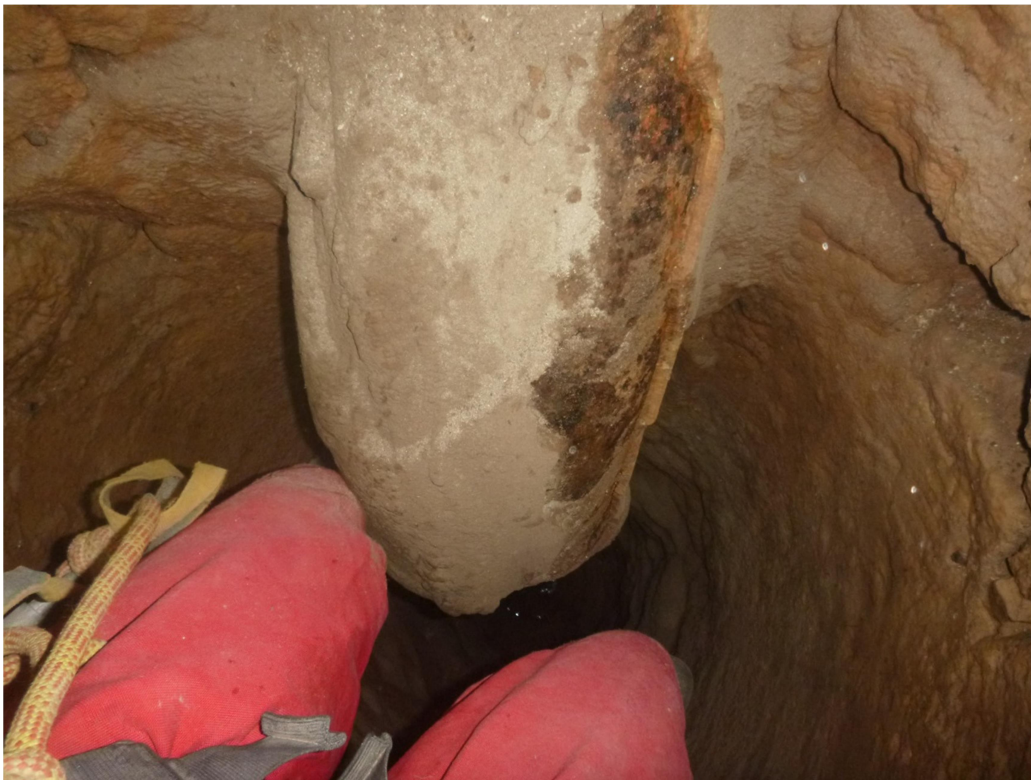
Εικόνα 3.29. Μεταλλικός σωλήνας σχήματος “Γ” διοχέτευε το νερό στο Αδριάνειο (φρέαρ 102)

Το κανάλι (σήραγγα διατομής 0.50 x 1.50 m) που διοχέτευε το νερό στο κυρίως Αδριάνειο, καταλήγει μετά από 5 m περίπου στο μέσον του ύψους του φρέατος 102 (βάθος 12 m), δηλαδή στα 6 m από την επιφάνεια. Στην κατάληξη βρέθηκε τοποθετημένος μεταλλικός σωλήνας σχήματος “Γ” ο οποίος διοχέτευε το νερό κατευθείαν κατακόρυφα προς το πηγάδι, αποφεύγοντας έτσι φθορές των τοιχωμάτων από την ταχύτητα ροής (Εικόνα 3.29). Στο άλλο άκρο της σήραγγας, στη σύνδεση με τη δεξαμενή, βρέθηκε τοποθετημένο σε ρόλο υποστηρικτικού τόξου της οροφής μάρμαρο με ίχνη φθοράς από σχοινί, το οποίο πιθανότατα ήταν το παλιό μισό στόμιο του “πηγαδιού” υδροληψίας που κατέληξε στο εσωτερικό. Τέλος, να σημειωθεί ότι η πρώτη προσέγγιση του θαλάμου της δεξαμενής έγινε διερευνητικά μέσω της σήραγγας αυτής, καθώς είχε προηγηθεί η αποσφράγιση του φρέατος 102 και η κατάβαση σε αυτό.

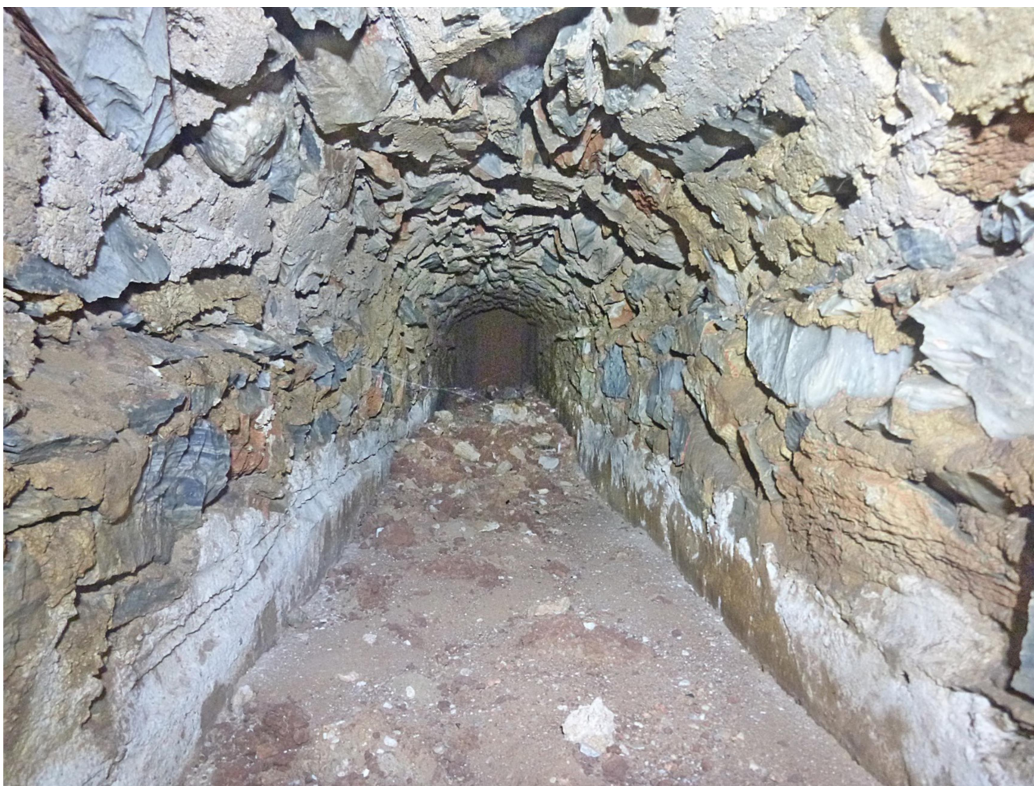
Εικόνα 3.30. Το ανακατασκευασμένο κτιστό χαμηλό τούνελ ανάντη της δεξαμενής

Εξερευνήθηκε εσωτερικά και το υδραγωγείο που καταλήγει στη δεξαμενή, το οποίο όπως διαμορφώθηκε μετά την ανακατασκευή του, είναι κτιστό και σχεδόν επιφανειακό. Ανιχνεύθηκε κατεστραμμένο λίγο πριν την κατάληξή του στη δεξαμενή, ενώ περίπου 2 km ανάντη, κατά μήκος της ρεματιάς, εντοπίστηκε –με τα ίδια χαρακτηριστικά– να βγαίνει στην επιφάνεια και να διακόπτεται από τη σημερινή κοίτη. Η χαμηλή αυτή σήραγγα (0.50 x 1.00 m) συνδέεται στον θάλαμο της δεξαμενής μέσω ρωμαϊκού τόξου, ενώ στη συνέχεια διατηρεί την ίδια διατομή αλλά ανακατασκευασμένη, όπως περιγράφηκε παραπάνω. Δεν μπορεί να προσπελαστεί με ευκολία, ενώ δεν αναμένεται να ήταν ιδιαίτερα μεγαλύτερο στην αρχική του μορφή. Η σήραγγα είναι προσβάσιμη σε μήκος 10-12 m, και αποτελείται από τοιχώματα της εποχής του 1875 (Εικόνα 3.30). Ακόμη περιλαμβάνει ελιγμό μετρίασης της ταχύτητας, ενώ στο πέρας του ελεύθερου μήκους προς ανάντη, υπάρχει κατακόρυφη υδατόπτωση και ρηχό φρεάτιο επίσκεψης. Ανάντη της υδατόπτωσης η σήραγγα συνέχιζε σε ανώτερο επίπεδο (1.5-2.0 m ψηλότερα), αλλά βρέθηκε κατεστραμμένη (κατάπτωση οροφής).

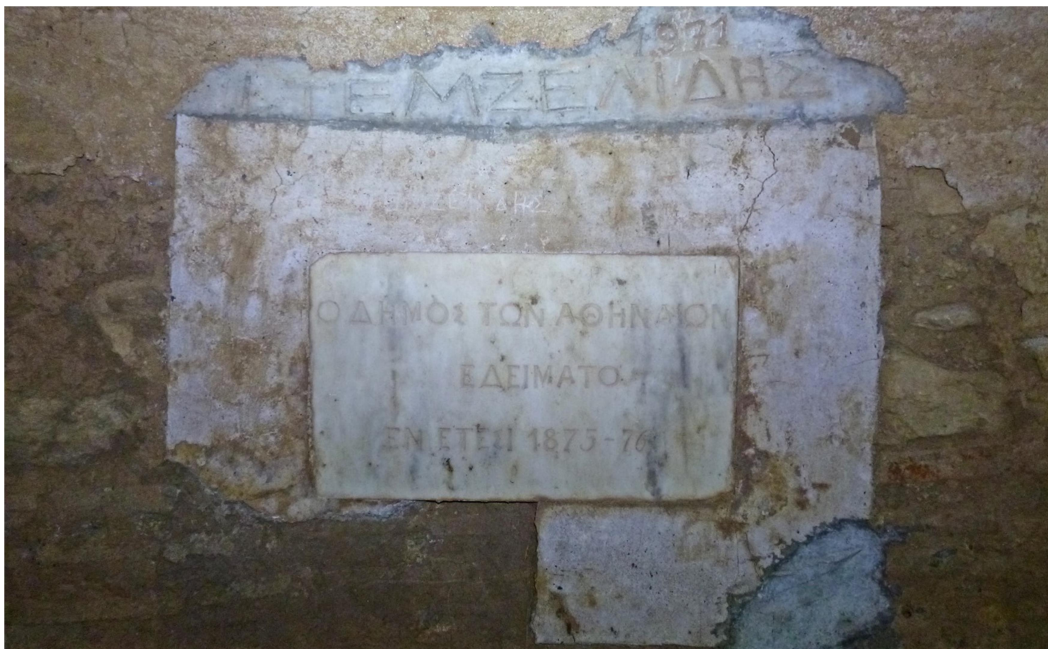
Εικόνα 3.31. Η μαρμάρινη επιγραφή, το λευκό κονίαμα της εποχής της, και η νεότερη επισκευή (1971)

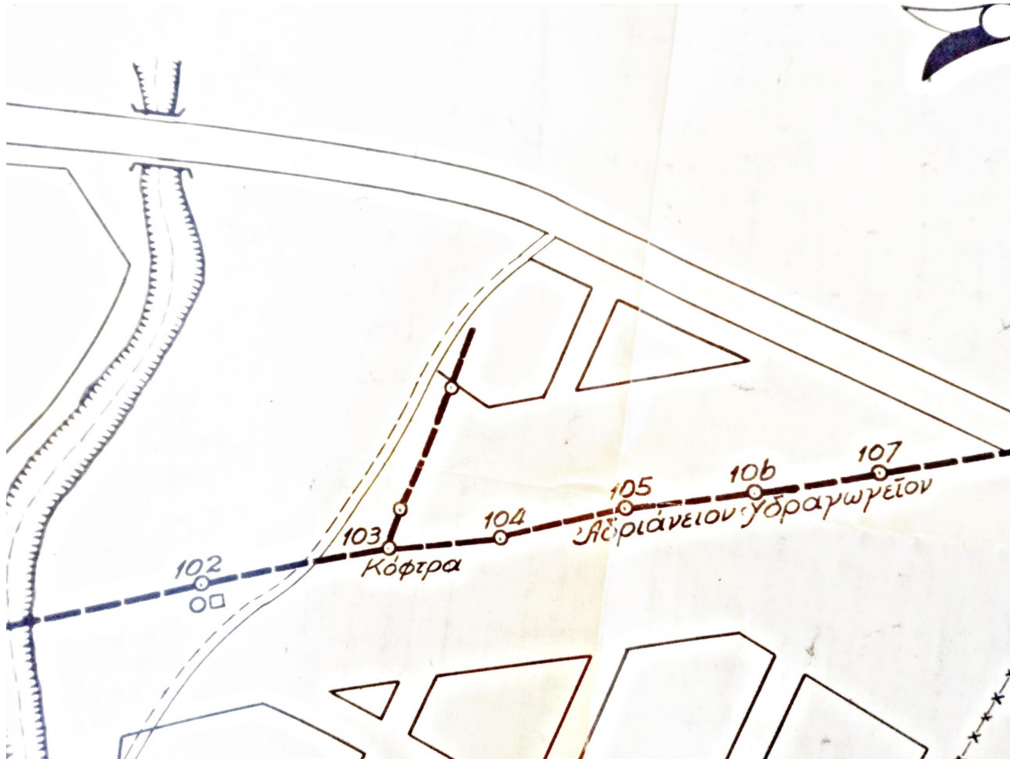
Εικόνα 3.32. Τμήμα οδού Ελ Αλαμείν. Δεν σημειώνεται ο κλάδος Χαλανδρίου στο 102 (ΕΕΥ, 1936)

Παράλληλα με τις διάφορες ενέργειες στη δεξαμενή, πραγματοποιήθηκαν εργασίες και σε μερικά ακόμη φρέατα της οδού Ελ Αλαμείν, προκειμένου να επιτευχθεί η αναγνώριση των χαρακτηριστικών του εκκενωτικού υδραγωγείου “Καλογρέζας”, του οποίου η ακριβής κατάληξη δεν έχει εντοπιστεί (Εικόνες 3.32, 3.33). Στα φρέατα της οδού Ελ Αλαμείν, όπως ήδη έχει αναφερθεί, το νερό είναι στάσιμο. Στα 12 m του βάθους τους, βρέθηκε νερό ύψους 2.0-2.5 m λόγω κατόντη απόφραξης, που αρχικά δεν ήταν γνωστή η θέση της, και ο εντοπισμός της αποτέλεσε αντικείμενο έρευνας. Για τον λόγο αυτό λήφθηκαν μετρήσεις στάθμης σε διάφορα φρέατα, έως ότου
