ΕΘΝΙΚΟ ΜΕΤΣΟΒΙΟ ΠΟΛΥΤΕΧΝΕΙΟ
Σχολή Πολιτικών Μηχανικών
Τομέας Υδατικών Πόρων και Περιβάλλοντος

*Εργασίες διερεύνησης του Αδριάνειου Υδραγωγείου της Αθήνας
και καταγραφή της υφιστάμενης κατάστασης σε συγκεκριμένα
υπόγεια τμήματά του.*

Τελική έκθεση

Αθήνα, Φεβρουάριος 2019

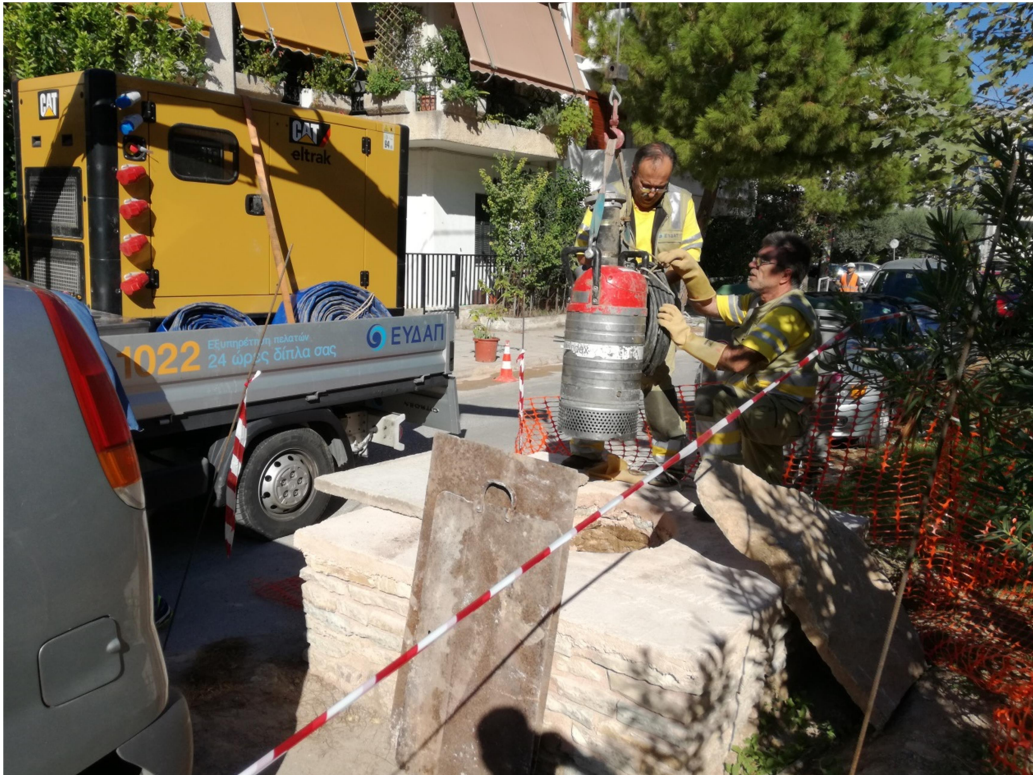
Για την ανίχνευση του εκκενωτικού υδραγωγείου, πραγματοποιήθηκε αρχικά υποβρύχια τηλεοπτική επιθεώρηση στο φρέαρ 103Α, και στη συνέχεια άντληση του νερού στο φρέαρ 103 από την Υπηρεσία Προληπτικής Συντήρησης Δικτύου Αποχέτευσης ΕΥΔΑΠ (Εικόνα 3.34). Η δυναμικότητα της αντλίας που χρησιμοποιήθηκε ήταν $200 \text{ m}^3/\text{h}$ και η διάρκεια άντλησης 2h και 30 min. Συνεπώς αντλήθηκαν 500 m^3 νερό, τα οποία απορρίφθηκαν σε διπλανό φρεάτιο συλλεκτήρα ακαθάρτων ($0.60 \times 0.90 \text{ m}$) που καταλήγει στον αγωγό παρά του Ποδονίφτη.

Εικόνα 3.34. Προετοιμασία άντλησης υδάτων στο φρέαρ 103.

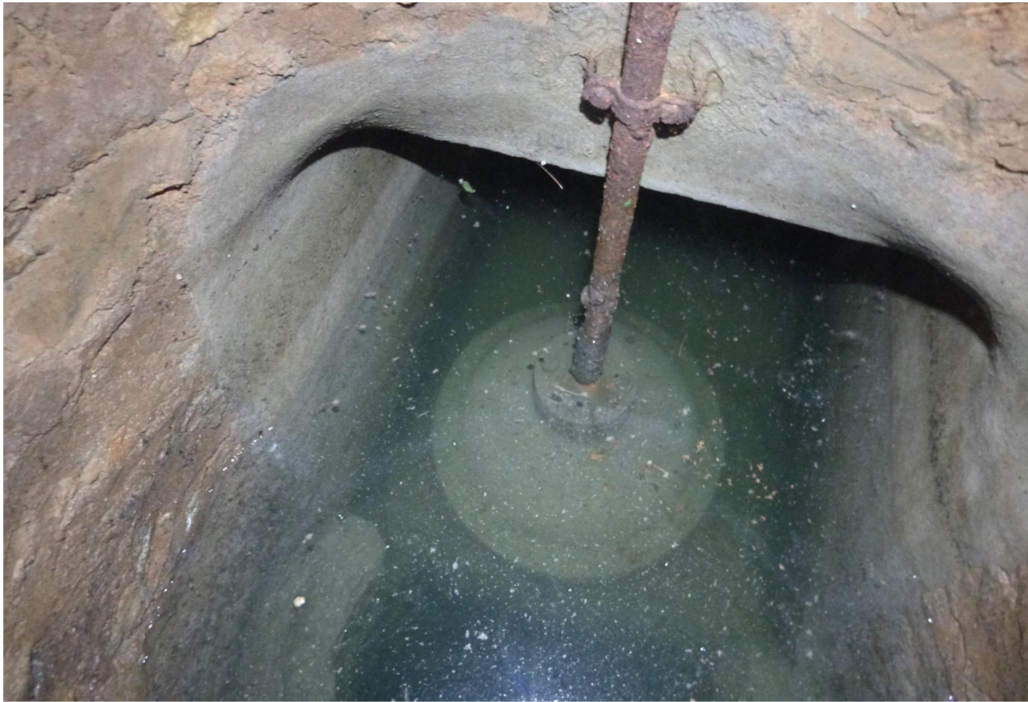
Εικόνα 3.35. Κόφτρα και θάλαμος χειρισμού στον πυθμένα του φρέατος 103^A

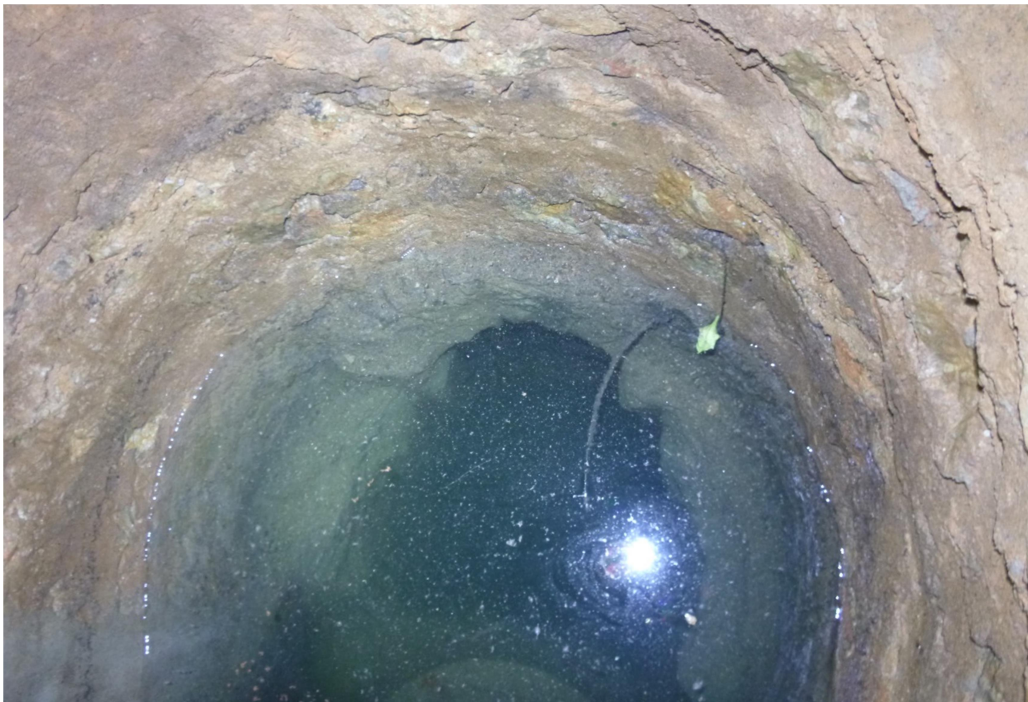
Παρόλο που δεν επιτεύχθηκε πλήρης εκκένωση, στον πυθμένα του φρέατος 103Α έγινε ορατός ο θάλαμος χειρισμού της κόφτρας (ULEN) προς τον κλάδο εκκένωσης (Εικόνα 3.35), αλλά και η σήραγγα σύνδεσης με το παρακείμενο φρέαρ 103 (Εικόνα 3.36). Τα στοιχεία αυτά είχαν φανεί αλλά όχι ξεκάθαρα, και από την κάμερα του ρομπότ κατά τη διάρκεια της υποβρύχιας τηλεοπτικής επιθεώρησης που είχε προηγηθεί. Το θυρόφραγμα και η αρχή του εκκενωτικού αγωγού όντας χαμηλότερα από το δάπεδο του θαλάμου, ακριβώς όπως και στο φρέαρ 6 της Λουΐζης Ριανκούρ, δεν έγινε ορατό, καθώς παρέμεινε κάτω από τη στάθμη του νερού. Αξίζει επίσης να σημειωθεί ότι το κλειδί χειρισμού της κόφτρας βρέθηκε στερεωμένο κατακόρυφα εντός του φρέατος 103Α και είχε μήκος όσο και το βάθος του, κάτι που αρχικά επέτρεπε τον χειρισμό της διάταξης από την επιφάνεια. Σήμερα είναι σπασμένο στην κάτω άκρη του και επομένως μη λειτουργικό.

Εικόνα 3.36. Η σήραγγα προς το φρέαρ 103 απέναντι από το θάλαμο της κόφτρας

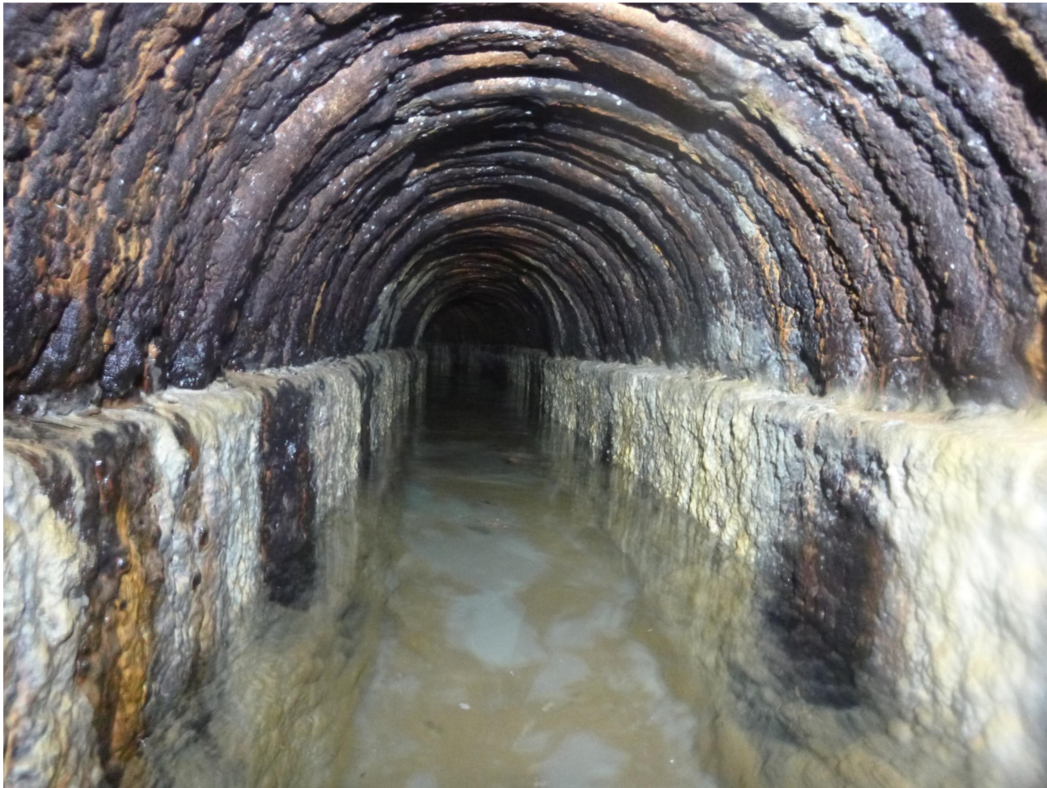
Εικόνα 3.37. Διατομή (κτιστά τοιχώματα, τριμερές κεραμικό τόξο) μεταξύ φρεάτων 113-117

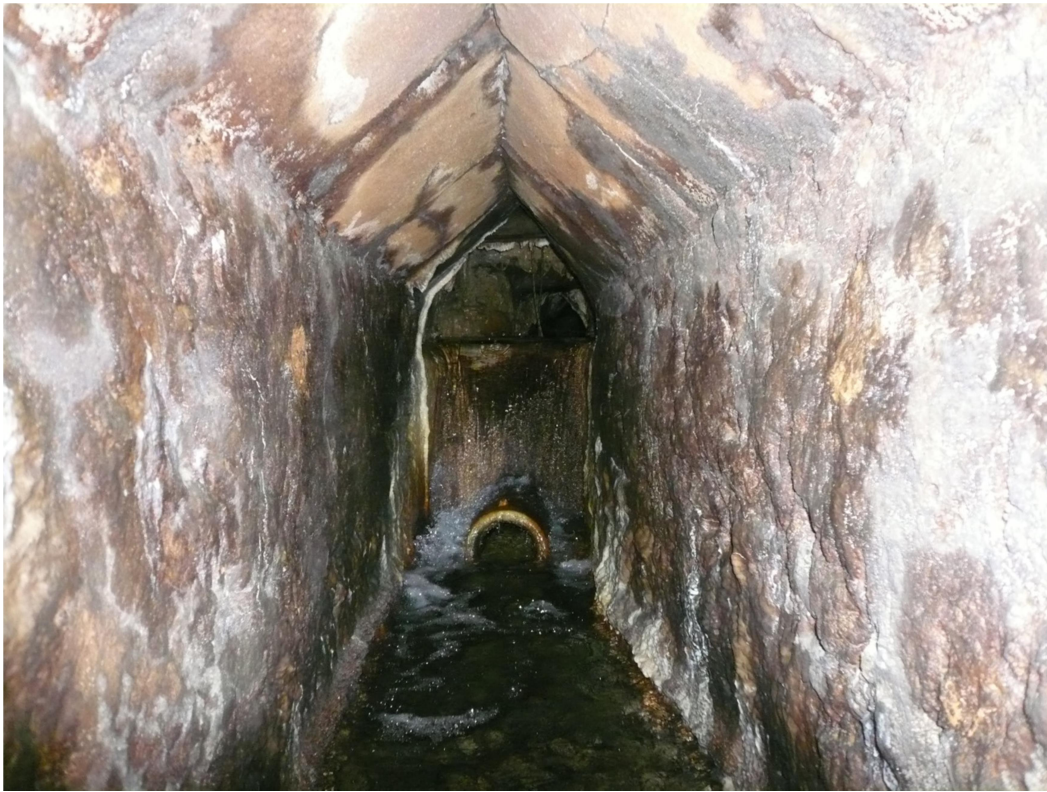
Εικόνα 3.38. Διατομή (0.50 x 1.40 m), το φρέαρ 239 και λεκάνη συλλογής νερού από το τμήμα 6 (εμπρός), το 7 μέσω του μεταλλικού αγωγού (αριστερά) και από το ίδιο το φρέαρ που υδρομαστεύει.

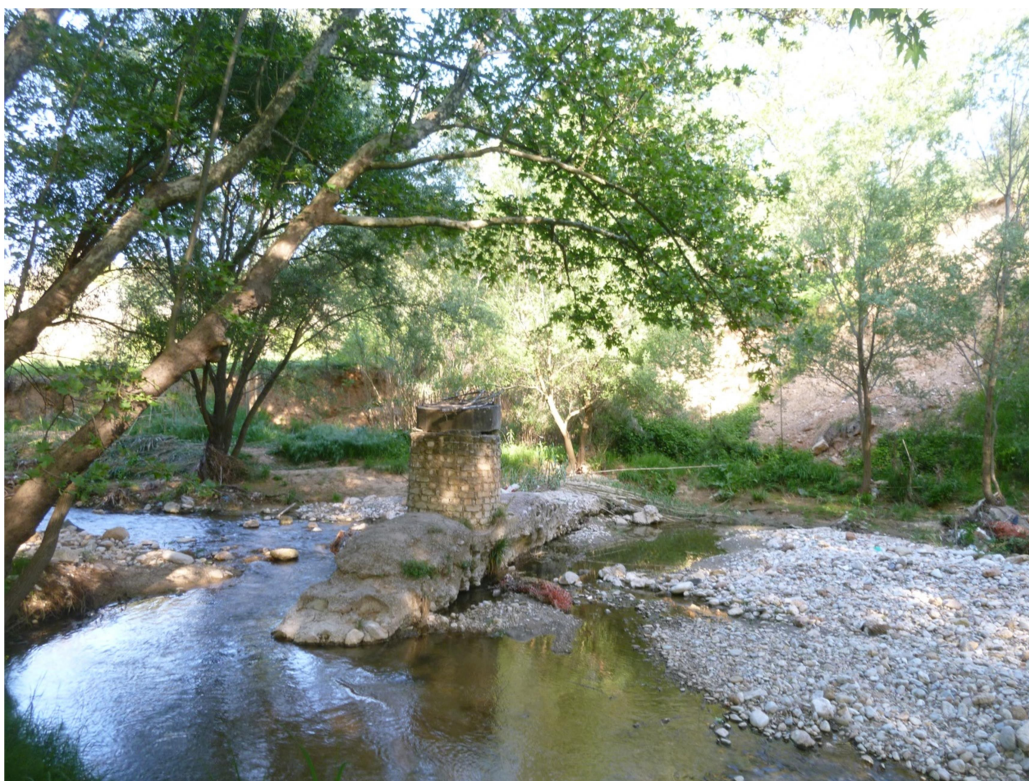
Στο φρέαρ 239 καταλήγει ποσότητα νερού και από το ανάντη υδραγωγείο (τμήμα Νο 7), μέσω του μεταλλικού αγωγού της κοίτης (239-240) που ξεκινά από υπόγειο θάλαμο κατασκευής ULEN με πρόσβαση από το νέο φρέαρ 240 (αντικατέστησε το αρχικό) (Εικόνες 3.40, 3.41). Το νερό που φτάνει εκεί, προέρχεται από το ρηχό κομμάτι μήκους περίπου 100 m (241-241A) του τμήματος Νο 7, το οποίο υδρομαστεύει ικανοποιητικά σε σχέση με το μήκος και το βάθος του από την επιφάνεια. Μεγάλη παροχή νερού του υδραγωγείου που προέρχεται από το τμήμα Νο 8 διαρρέει εξολοκλήρου εκτός σήραγγας μεταξύ των φρεάτων 245-246, στη θέση τροφοδοσίας παλιού υδρόμυλου (Μονομάτι). Αυτό συμβαίνει με σύγχρονο αγωγό, πιθανώς μέσω διάταξης υπερχείλισης που προκαλεί μικρή ανάσχεση της ροής στο κατάντη άκρο (246-248).

Εικόνα 3.41. Το φρεάτιο του μεταλλικού αγωγού εντός της κοίτης

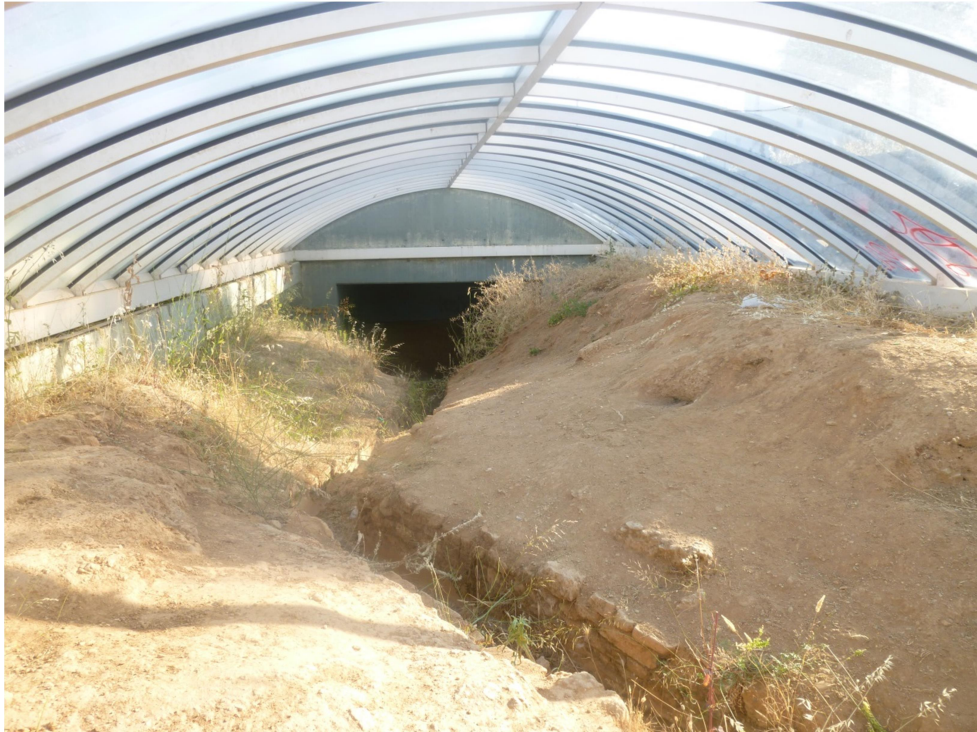
από την υπάρχουσα μηκοτομή (ULEN, 1925) σε 85.5 m. Το στέγαστρο που προφύλασσε την είσοδό της μέχρι 2014 (Εικόνα 3.43), σήμερα έχει αφαιρεθεί, και η απόφραξη από χώματα, μπάζα και ογκώδη απορρίμματα που έχουν παρασυρθεί από το νερό, έχει αφήσει ελεύθερα μόνο 52 m από την είσοδο του υπόγειου τμήματος. Η μέση κλίση της στοάς προέκυψε υπολογιστικά 22° , ενώ οι επιτόπου μετρήσεις έδωσαν κλίσεις περίπου από 19° έως 25° .

Εικόνα 3.43. Το στέγαστρο στην είσοδο της κεκλιμένης στοάς, που σήμερα δεν υπάρχει.

Για την αξιοποίηση της περιοχής αυτής θα πρέπει να γίνει καθαρισμός της κεκλιμένης στοάς και προφύλαξη της εισόδου από πλημμύρες και φερτά. Ακόμη θα μπορούσε να εξεταστεί πρόταση σε συνεργασία με την Εφορεία Αρχαιοτήτων Δυτικής Αττικής ώστε μελλοντικά να γίνει επισκέψιμο υπόγειο τμήμα του υδραγωγείου, με την κατασκευή και τοποθέτηση ειδικών ανελκυστήρων. Αυτό θα μπορούσε να υλοποιηθεί στο τμήμα του υδραγωγείου μεταξύ των πηγαδιών 278 και 279. Το 278 βρίσκεται εντός ιδιοκτησίας και το 279 βρίσκεται στα όρια του Ολυμπιακού χωριού. Το τελευταίο διατηρείται σε καλή κατάσταση και διαθέτει εξωτερικά αξιοποιήσιμο για την ανάδειξη χώρο. Το μέγιστο μήκος της επισκέψιμης υπόγειας σήραγγας θα μπορούσε να φτάνει και τα 150 m, με στόχο την προσέγγιση του χώρου από επιστήμονες και άλλους ειδικούς επισκέπτες. Στο συγκεκριμένο τμήμα πραγματοποιήθηκαν και οι κινηματογραφικές λήψεις από το συνεργείο του BBC.

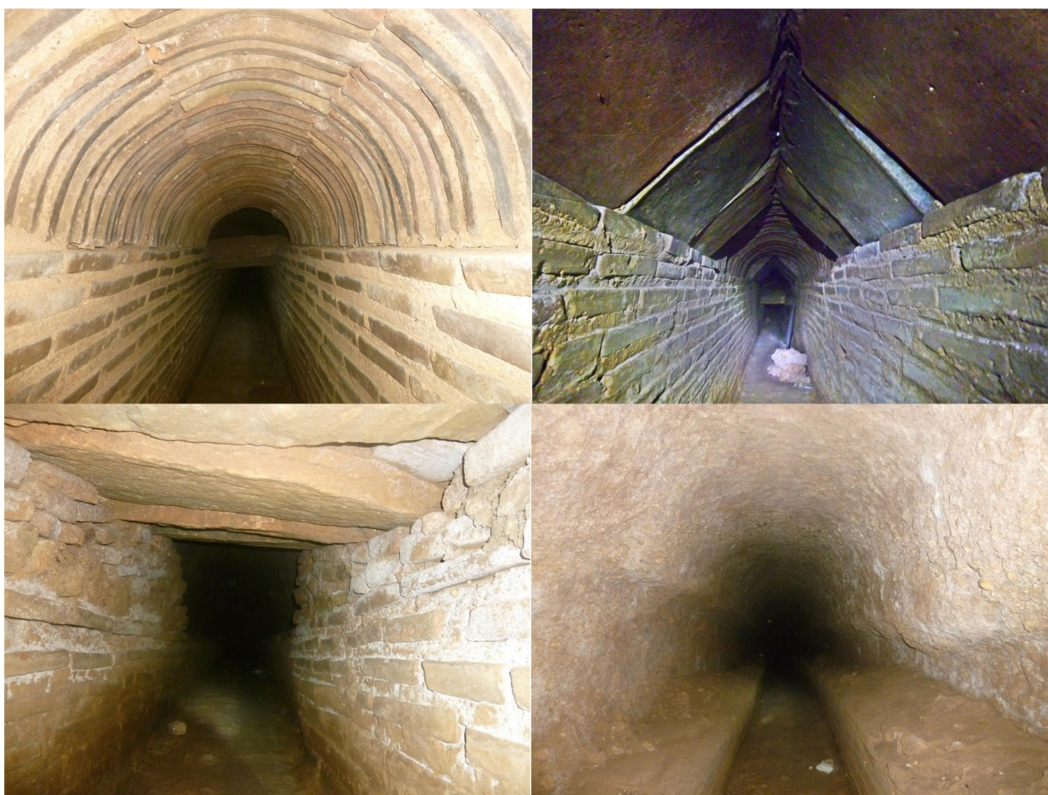
Εικόνα 3.44. Τύποι διατομών της κεκλιμένης στοάς. Η κάτω δεξιά διατομή δεν έχει εντοπιστεί σε άλλο σημείο του υδραγωγείου, από τα τμήματα που ερευνήθηκαν μέχρι σήμερα.

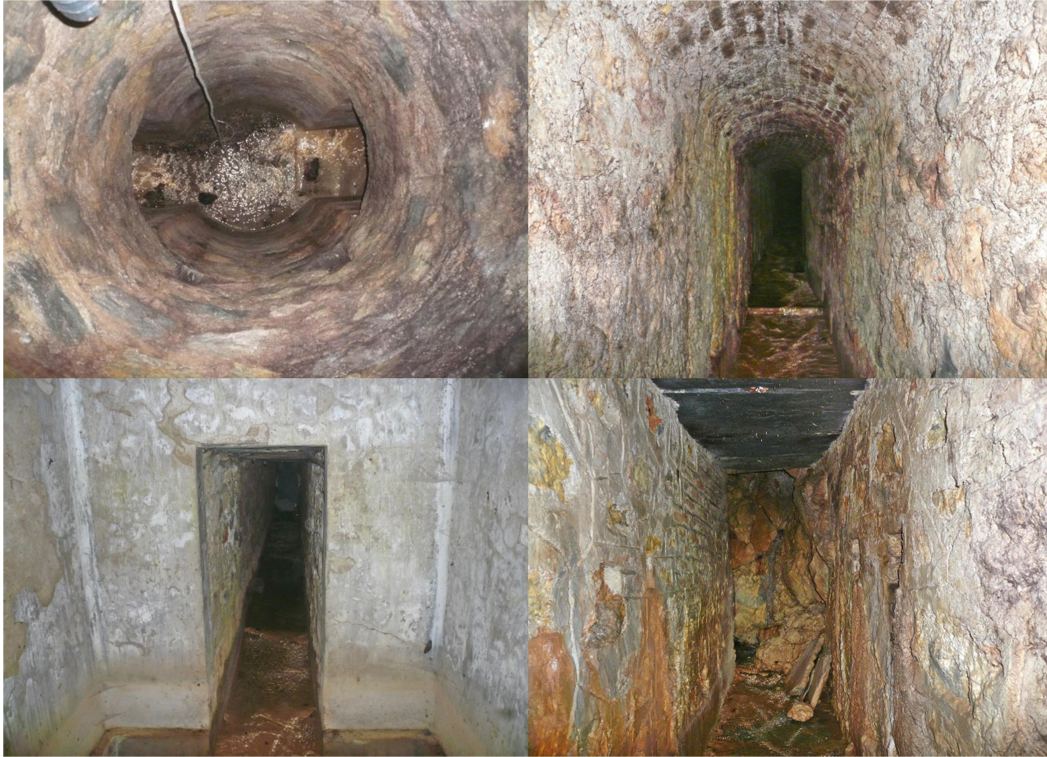
Οι ρηχές και επιφανειακές προεκτάσεις του ανάντη άκρου του υδραγωγείου που καταλήγουν στη θέση Δήμογλι, σήμερα δεν μεταφέρουν νερό στην κεκλιμένη στοά. Αντιθέτως, κατά την τελευταία περίοδο λειτουργίας του Αδριάνειου, η ULEN τροφοδότησε με πολλά ανάντη τεχνικά έργα τα υπάρχοντα κανάλια, τα οποία επισκευάστηκαν και τέθηκαν σε πλήρη λειτουργία τροφοδοτώντας το υδραγωγείο με τα νερά της Αμπολής και της Κιθάρας. Στο πιο ανάντη άκρο, το νεότερο υδραγωγείο Κιθάρας (δεν έχει αποδειχτεί ότι υπήρχε κατά την αρχαιότητα) ενισχύθηκε από σήραγγα 85 m που συλλέγει νερό υπόγειας πηγής (Εικόνα 3.45). Καταλήγει στο

Εικόνα 3.45. Φρέαρ επίσκεψης, διατομή, αρχή (οικίσκος) και πέρασ (πηγή) της σήραγγας της Κιθάρας.

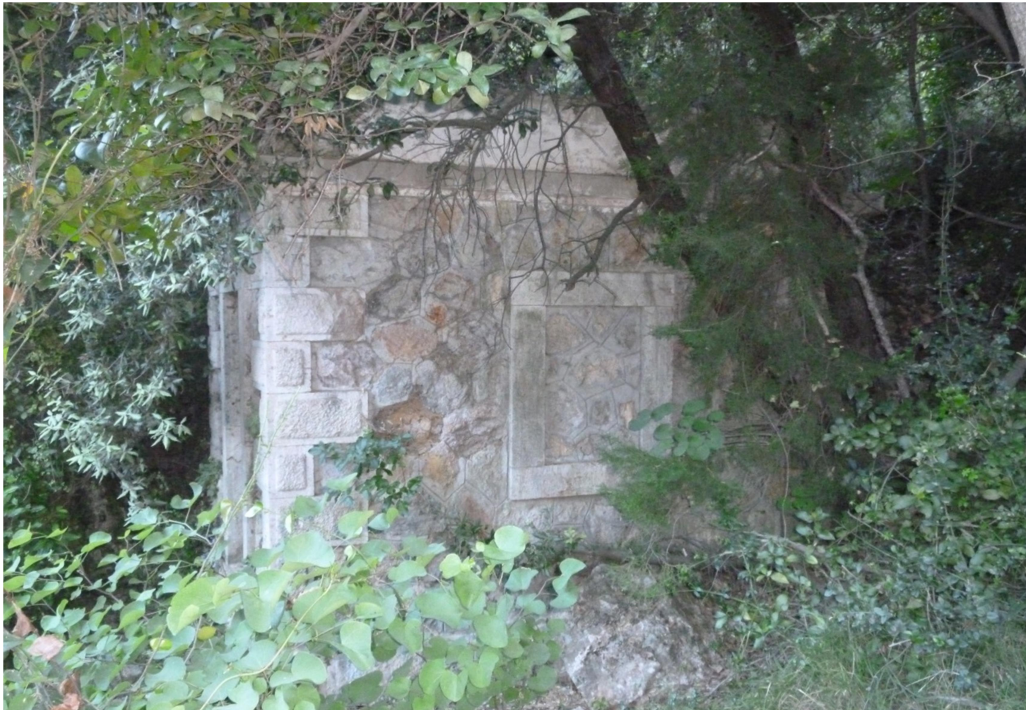
εσωτερικό οικίσκου (Εικόνα 3.46), από όπου γέμιζε η ανοιχτή δεξαμενή "Κιθάρα" όταν το υδραγωγείο ήταν σε λειτουργία.

Εικόνα 3.46. Ο οικίσκος όπου καταλήγει η σήραγγα της Κιθάρας

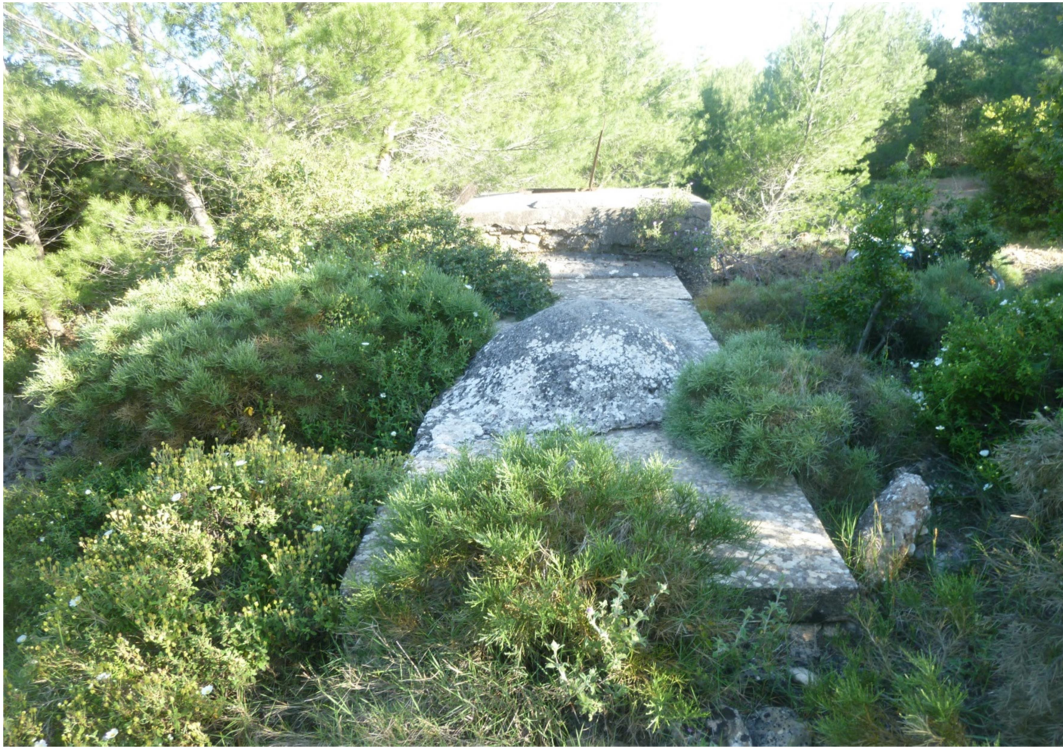
Από τη δεξαμενή, μέσω υπόγειων σωληνώσεων, το νερό κατέληγε στην περιοχή της Αγίας Κυριακής, όπου συνέβαλλε ο τοπικός κλάδος της Αμπολής (Εικόνα 3.47). Ο κλάδος ξεκινούσε από φράγμα που κατασκεύασε η ULEN εντός του ρέματος.

Εικόνα 3.47. Η σύνδεση του υδραγωγείου Κιθάρας στο υδραγωγείο Βαρυμπόμπης (φρεάτιο 327)

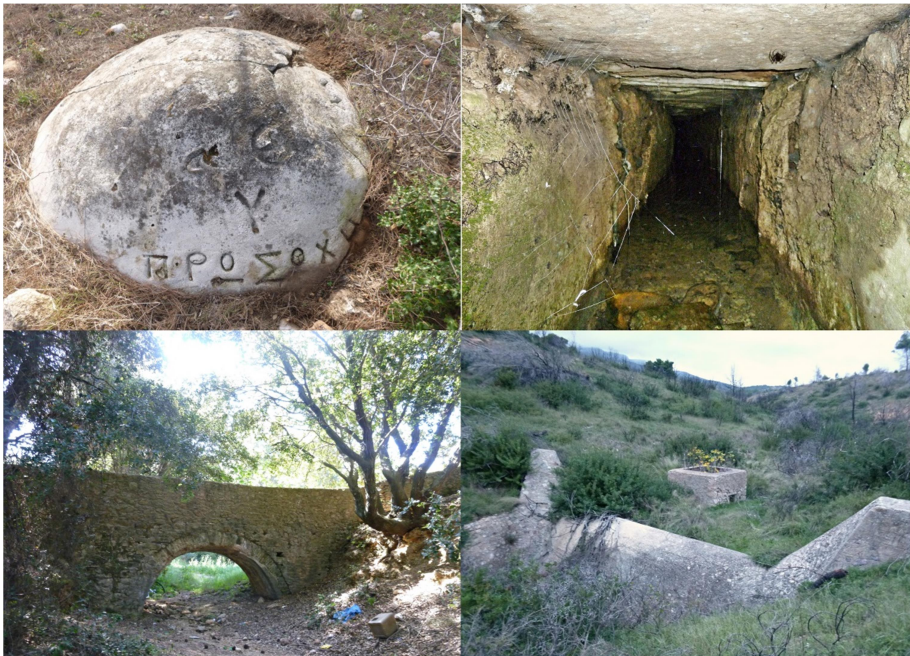
Από την Αγία Κυριακή το ρηχό υδραγωγείο Βαρυμπόμπης (Εικόνα 3.48) οδηγούσε τα νερά της Αμπολής και της Κιθάρας στο Ολυμπιακό Χωριό, όπου μετά την επιφανειακή συμβολή του καναλιού Καρυδιάς (Εικόνα 3.49) κατέληξαν μέσω της κεκλιμένης στοάς στο υπόγειο Αδριάνειο.

Από τα σχέδια της ULEN προκύπτει ότι επρόκειτο το υπάρχον κανάλι του υδραγωγείου Βαρυμπόμπης, να αντικατασταθεί από αγωγό σε λίγο διαφορετική χάραξη, κάτι που δεν φαίνεται να έχει πραγματοποιηθεί. Το υδραγωγείο Βαρυμπόμπης είχε μήκος περίπου 3 km και 35 φρεάτια μικρού βάθους, όπου το κανάλι δεν ήταν επιφανειακό, ενώ διέσχιζε την κοίτη του ρέματος Καρυδιάς μέσω υδατογέφυρας, η οποία διατηρείται. Σήμερα μεταφέρει νερό, το οποίο όμως διαρρέει λόγω θραύσης του πριν την γέφυρα και χρησιμοποιείται για πότισμα ζώων, οπότε δεν

Εικόνα 3.48. Χαρακτηριστικά του κλάδου Βαρυμπόμπης (φανός, κανάλι, υδατογέφυρα, φράγμα)

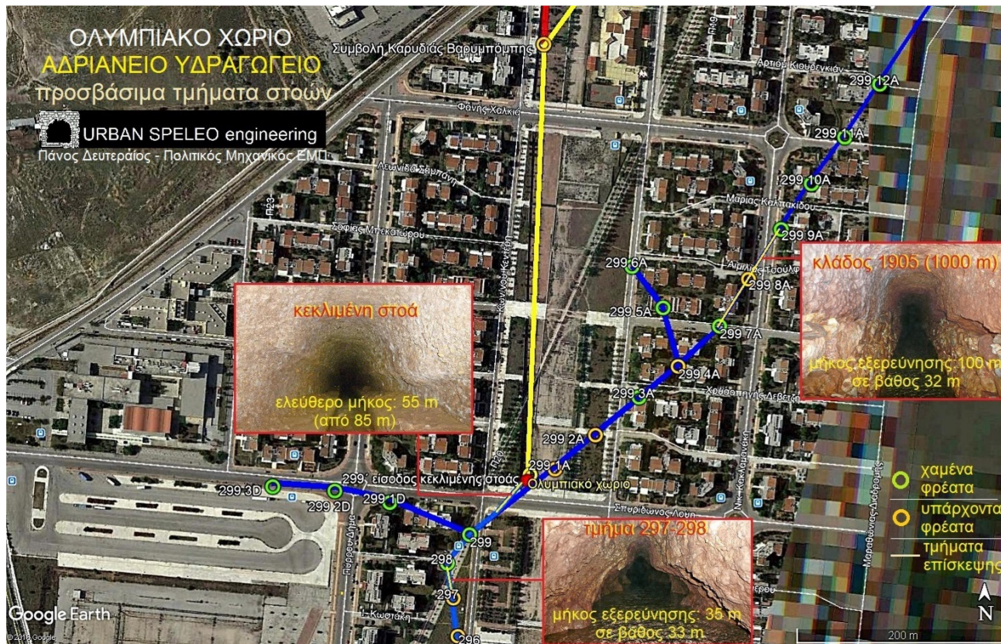
Στο πέρας της κεκλιμένης στοάς συνδέθηκαν υπογείως στο φρέαρ 299 δύο ενισχυτικές υδρομαστευτικές στοές (Εικόνα 3.50).

Εικόνα 3.50. Κεκλιμένη στοά ενισχυτικές υδρομαστευτικές στοές και επιφανειακά κανάλια (Δημόγλι)

Η μεγαλύτερη από αυτές, της οποίας τμήμα διατηρείται προσβάσιμο, λειτούργησε αρχικά το 1905, κατασκευασμένη από τον Δήμο Αθηναίων και τον μηχανικό Πρωτοπαπαδάκη (Παρασκευόπουλος, 1907). Για τη δε μικρή αναφέρεται είτε ότι είναι αρχαία (ULEN, 1936), είτε ότι κατασκευάστηκε μετά το 1915 (Παππάς, 1999). Το νερό που σήμερα διοχετεύεται στην αρχή του υπόγειου υδραγωγείου και ανιχνεύεται στο τμήμα 297-298 προέρχεται τουλάχιστον από τη σήραγγα του Πρωτοπαπαδάκη, η υδροφορία της οποίας διαπιστώθηκε εσωτερικά, ενώ η κατάσταση της μικρότερης είναι άγνωστη (δεν διατηρήθηκαν φανοί). Το τμήμα 298-299 είναι εντελώς αποκλεισμένο σήμερα, μιας που δεν υπάρχει πρόσβαση ούτε από το 297 (μπαζωμένος ο πυθμένας του 298), ούτε από την κεκλιμένη στοά (αποφραγμένο το κατάντη άκρο της), ούτε από την επιφάνεια (χαμένος ο φανός 299 και πιθανότατα μπαζωμένο το φρέαρ). Συνεπώς δεν είναι δυνατόν να προσεγγιστεί ο πυθμένας του 299 και ο κόμβος συμβολής των δύο υπόγειων ενισχυτικών.

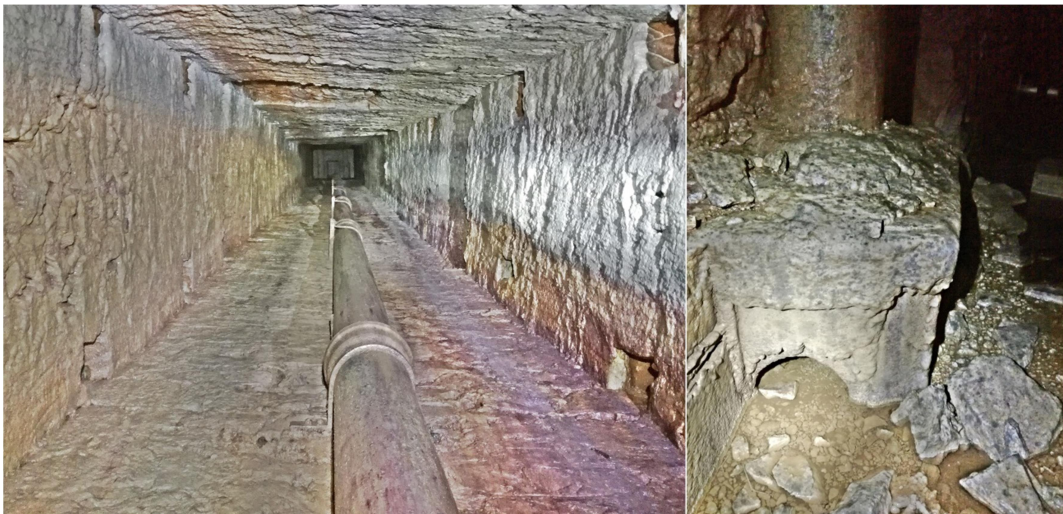
Εικόνα 3.58. Φρέαρ 6 (χαμένο στην επιφάνεια), βάθους 30.8 m με αγωγό που καταλήγει στον πυθμένα

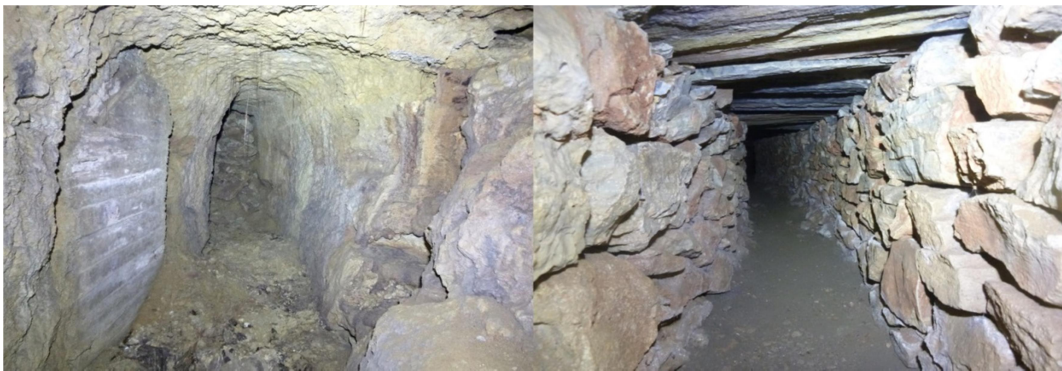
προς τα κατάντη, και όχι υδραγωγείο τοπικού χαρακτήρα. Η πρόσβαση συνοδεύει αρχαιολόγος της ΕΦΑΑΘ (Οκτώβριος 2017) έγινε από κούφιο πρηνές υδατόπτωσης του ρέματος, λίγο κάτω από τη γέφυρα της οδού Μπενάκη. Η έρευνα απέδωσε δύο, περίπου κάθετες μεταξύ τους, διακλαδώσεις. Η αριστερή είναι μία πολύ χαμηλή λαξευμένη στο μαλακό έδαφος στοά, σε απόσταση 10 m από την είσοδο (καταρράκτης). Το πλάτος κυμαίνεται μεταξύ 0.80-1.10 m, και το ύψος στη συνέχεια αυξάνεται, αλλά δεν υπερβαίνει ιδιαίτερος το 1.50 m. Η στοά καταλήγει μετά από 30 m σε απόφραξη (σωρός από πέτρες και μπάζα), όπου αριστερά διακρίνεται κατασκευή από μπετόν μάλλον τμήμα θεμελίωσης διπλής πολυκατοικίας (Εικόνα 3.59a).

Το δεξί (κύριο) σκέλος είναι πλατύτερο (1.20-1.70 m), αλλά χαμηλό όπως το προηγούμενο, το ύψος όμως επίσης αυξάνεται προς τα ανάντη. Σε απόσταση 30 m από την αρχική είσοδο εντοπίστηκε εντός της σήραγγας λιθόκτιστο χαμηλότερο και μικρότερης διατομής ορθογωνικό κανάλι 0.50x0.70 m καλυμμένο με μαρμάρινες ή πέτρινες πλάκες (Εικόνα 3.59b). Σε απόσταση 7 m από την άκρη του καναλιού υπάρχει κλειστό τετραγωνικό φρεάτιο προς την επιφάνεια, με ύψος 4 m. Το κτιστό κανάλι διατηρείται σε άριστη κατάσταση για 60-70 m κατ' εκτίμηση, με συνεχώς μεταβαλλόμενη διεύθυνση έως το σημείο όπου έχει καταρρεύσει, και η διάσχιση είναι αδύνατον να συνεχιστεί.

Εικόνα 3.59. Αρχαία διατομή σε κακή κατάσταση, και νεότερο κανάλι

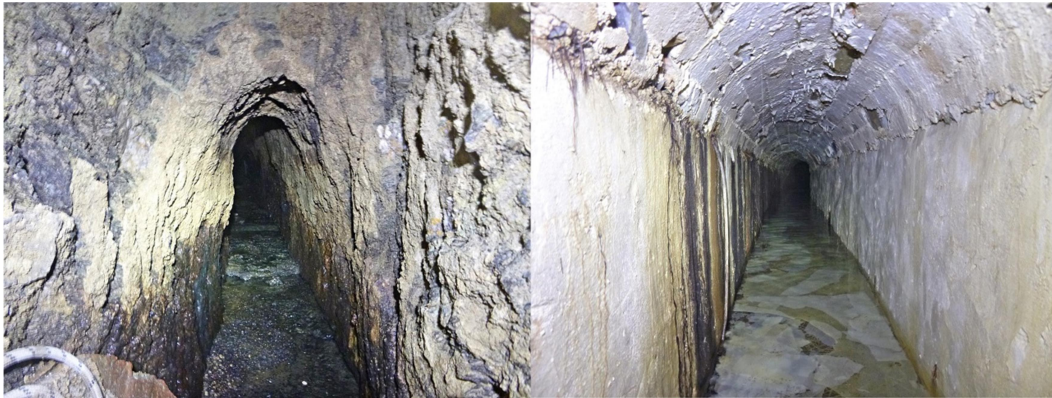
φέρει την ένδειξη 102Α, και σηματοδοτούν δύο συλλεκτήριες στοές, μία αρχαία και μία σύγχρονη (Εικόνα 3.60). Η αρχαία ανήκει σε υδραγωγείο μέγιστου βάθους 8 m που, διερχόμενο από την πλατεία της Μονής (Παρασκευόπουλος, 1907), καταλήγει στη νοτιοδυτική γωνία κτήματος της Δουκίσσης Πλακεντίας (Γούναρης, 1900). Κατά την υπόγεια αυτοψία τον Σεπτέμβριο του 2018, παρουσία αρχαιολόγου της ΕΦΑΑΝΑΤ, ανιχνεύθηκαν αστικά λύματα που διοχετεύονται με συνεχή παροχή εντός της λαξευμένης σήραγγας του αρχαίου υδραγωγείου (Εικόνα 3.60a). Στο συγκεκριμένο φρέαρ, βάθους 5 m, λόγω της συνεχούς ροής των λυμάτων στάθηκε αδύνατη η διάσχιση της σήραγγας εντός της οποίας υπάρχουν αναθυμιάσεις και λάσπη ακαθάρτων. Τα ακάθαρτα, σαν ποσότητα, προέρχονται φαινομενικά από ένα μόνο οίκημα και είναι άγνωστο πού καταλήγουν, ενώ ο αποχετευτικός αγωγός διέρχεται ακριβώς δίπλα, κατά μήκος της οδού Ισμήνης. Το συγκεκριμένο φρέαρ έφερε μέχρι πρότινος τα διακριτικά ΕΕΥ (Ελληνική Εταιρεία Υδάτων) και αριθμό 102Α, ενώ μετά τις εργασίες στο νέο κέλυφος αναγράφεται ΕΥΔΑΠ ΑΕ, "ΑΔΡΙΑΝΕΙΟ" και ο ίδιος αριθμός φρέατος.

Εικόνα 3.60. Υδρομαστευτικές στοές του υδραγωγείου Πεντέλης σε βάθος 5-6 m (αρχαία, σύγχρονη) πλησίον της Μονής Πεντέλης

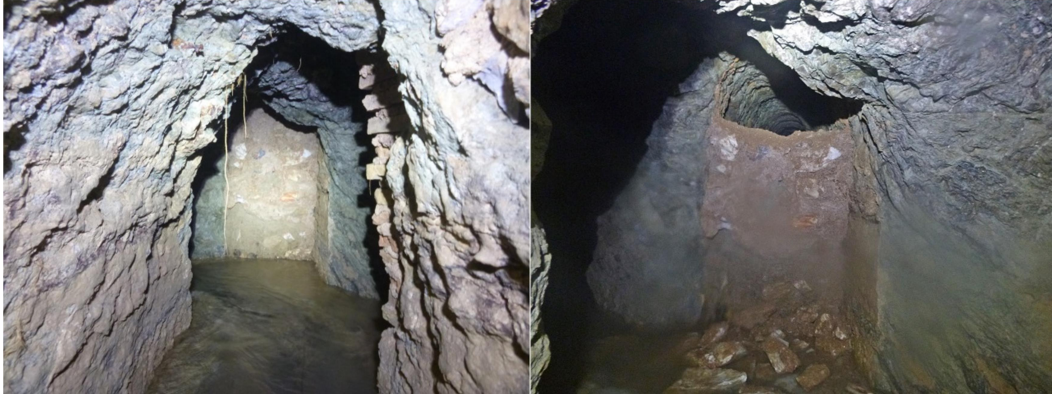
Στο πλαίσιο των εργασιών του προγράμματος αποκαλύφθηκε φρεάτιο της ΕΕΥ στη διασταύρωση Παπαδιαμαντοπούλου και Αεροπόρου Παπαναστασίου (Γουδή), το οποίο αποτέλεσε πρόσβαση στη σήραγγα του υδραγωγείου. Εντοπίστηκε ο κλάδος Κάτω Αμπελοκήπων και αποσφραγίστηκε το κλειστό πέρασμα (Εικόνα 3.62), προς διερεύνηση της πιθανότητας για τη μοναδική έμμεση σύνδεση Αδριάνειου-Πεισιστράτειου, μέσω δύο αντίστοιχων υδροδοτικών κλάδων τους προς την ίδια

περιοχή. Η έρευνα όμως δεν στάθηκε δυνατόν να ολοκληρωθεί, καθώς η σήραγγα (Εικόνα 3.62) βρέθηκε μπαζωμένη στα 35 m από πολύ παλιά, από φρέαρ που βρισκόταν επί της πλατείας Αγίου Δημητρίου, αλλά σήμερα δεν έχει εντοπιστεί. Μελλοντικά, θα μπορούσε να πραγματοποιηθεί εντοπισμός του εξωτερικά, και να γίνει μια απόπειρα καθαρισμού των παλαιών απορριμμάτων από τον πυθμένα του, με σκοπό να καταστεί επισκέψιμη η συνέχεια της σήραγγας.

Εικόνα 3.62. Αποσφράγιση της διακλάδωσης του “Πεισιστράτειου” υδραγωγείου προς Κάτω Αμπελοκήπους

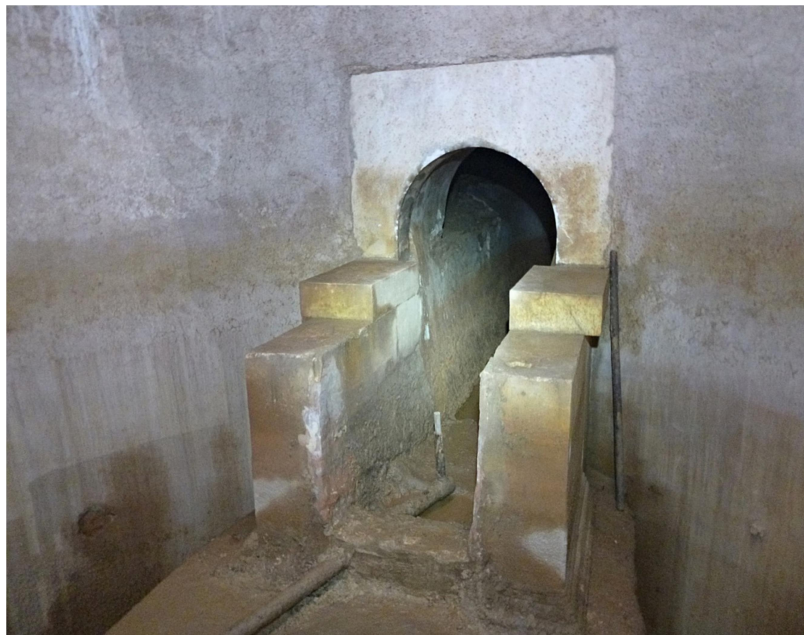
Η κατάληξη της σήραγγας στην παλιά δεξαμενή, αποκαλύφθηκε σε συνεργασία με τις αρμόδιες Εφορείες Αρχαιοτήτων και φαίνεται στην Εικόνα 4.1.

Εικόνα 4.1. Κατάληξη του υδραγωγείου στη δεξαμενή

Η διαμόρφωση έγινε κατά τη διάρκεια του ερευνητικού έργου και ειδικότερα αφαιρέθηκαν: (α) ο τοίχος που έφραζε τη σύνδεση της ανακατασκευασμένης (1875) σήραγγας του υδραγωγείου με τη δεξαμενή και (β) ο πρόσθετος τοίχος, που βρισκόταν εξωτερικά του προηγούμενου μέχρι το ύψος του σωλήνα εκτόνωσης στη

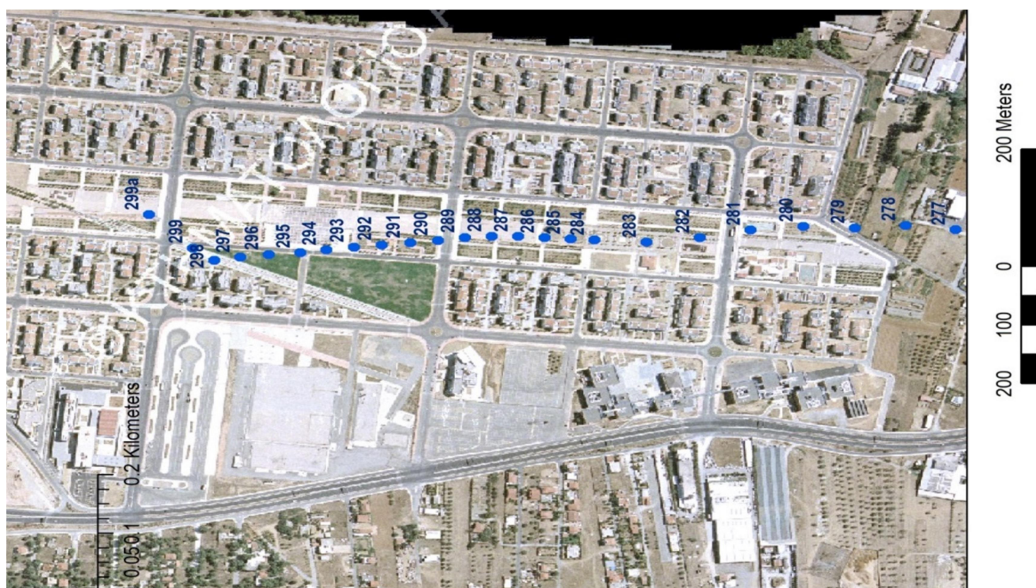
Στην περιοχή του Ολυμπιακού χωριού βρίσκεται η απόληξη του επιφανειακού υδραγωγείου, η κεκλιμένη στοά καθώς και αρκετά πηγάδια (Εικόνα 4.3). Στην περιοχή θα μπορούσαν να υλοποιηθούν δράσεις ανάδειξης του υδραγωγείου σε συνεργασία με τους τοπικούς φορείς του Ολυμπιακού χωριού. Ήδη οργανώθηκε σχετική ημερίδα τον Οκτώβριο του 2018, όπου συμμετείχαν ο Δήμος Αχαρνών, το 12ο Γυμνάσιο, ο Σύλλογος Κατοίκων, οι Εφορείες Αρχαιοτήτων, το ΙΓΜΕ, η ΕΥΔΑΠ και το ΕΜΠ.

Εικόνα 4.3 Πηγάδια Ολυμπιακού χωριού.

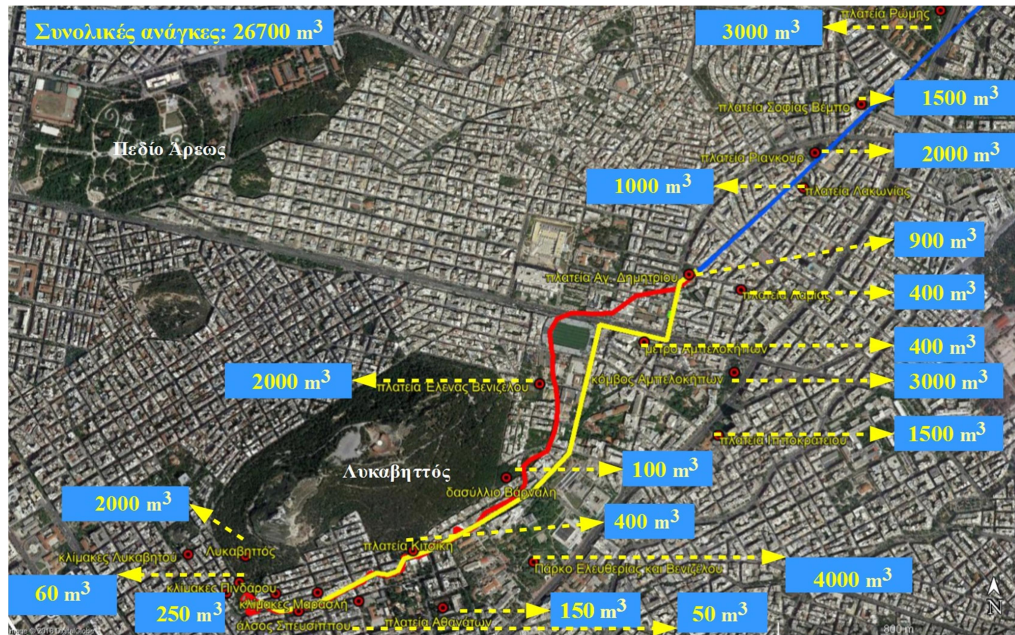
Εικόνα 4.7. Ζήτηση ετήσιων αρδεύσεων από το Αδριάνειο υδραγωγείο στον Δήμο Αθηναίων

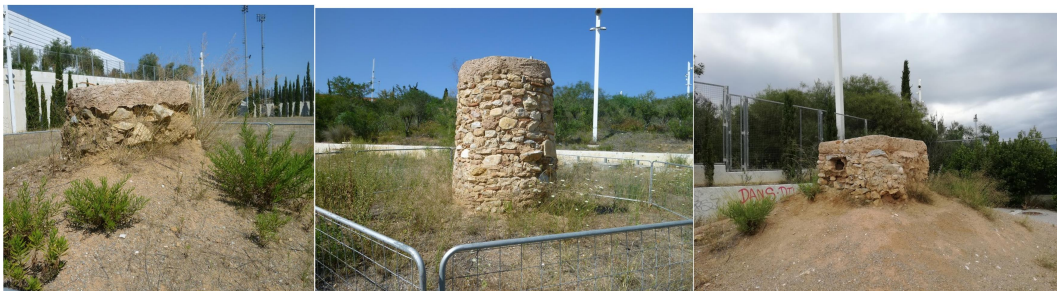
1. Η μελλοντική διαμόρφωση του χώρου στο ΟΑΚΑ. Αυτή θα μπορούσε να περιλάβει την αρτιότερη ανάδειξη του Αδριάνειου. Στην Εικόνα 4.8 φαίνονται τα πηγάδια 131, 132 και 133. Στον χώρο θα μπορούσαν να τοποθετηθούν πινακίδες που να ενημερώνουν το κοινό για την ιστορία και λειτουργία του Υδραγωγείου.

Εικόνα 4.8 Πηγάδια 131, 132 133 στο ΟΑΚΑ
