ΕΦΑΡΜΟΣΜΕΝΗ ΓΕΩΜΟΡΦΟΛΟΓΙΑ - ΧΑΡΤΟΓΡΑΦΙΣΗ

ΕΔΑΦΙΚΕΣ ΡΩΓΜΩΣΕΙΣ

ΑΠΕΙΚΟΝΙΣΗ ΚΑΙ ΧΑΡΤΟΓΡΑΦΗΣΗ ΕΔΑΦΙΚΩΝ ΡΩΓΜΩΣΕΩΝ ΜΕ ΤΗ ΧΡΗΣΗ ΣΓΠ ΣΤΟΥΣ ΝΟΜΟΥΣ ΜΑΓΝΗΣΙΑΣ ΚΑΙ ΛΑΡΙΣΑΣ

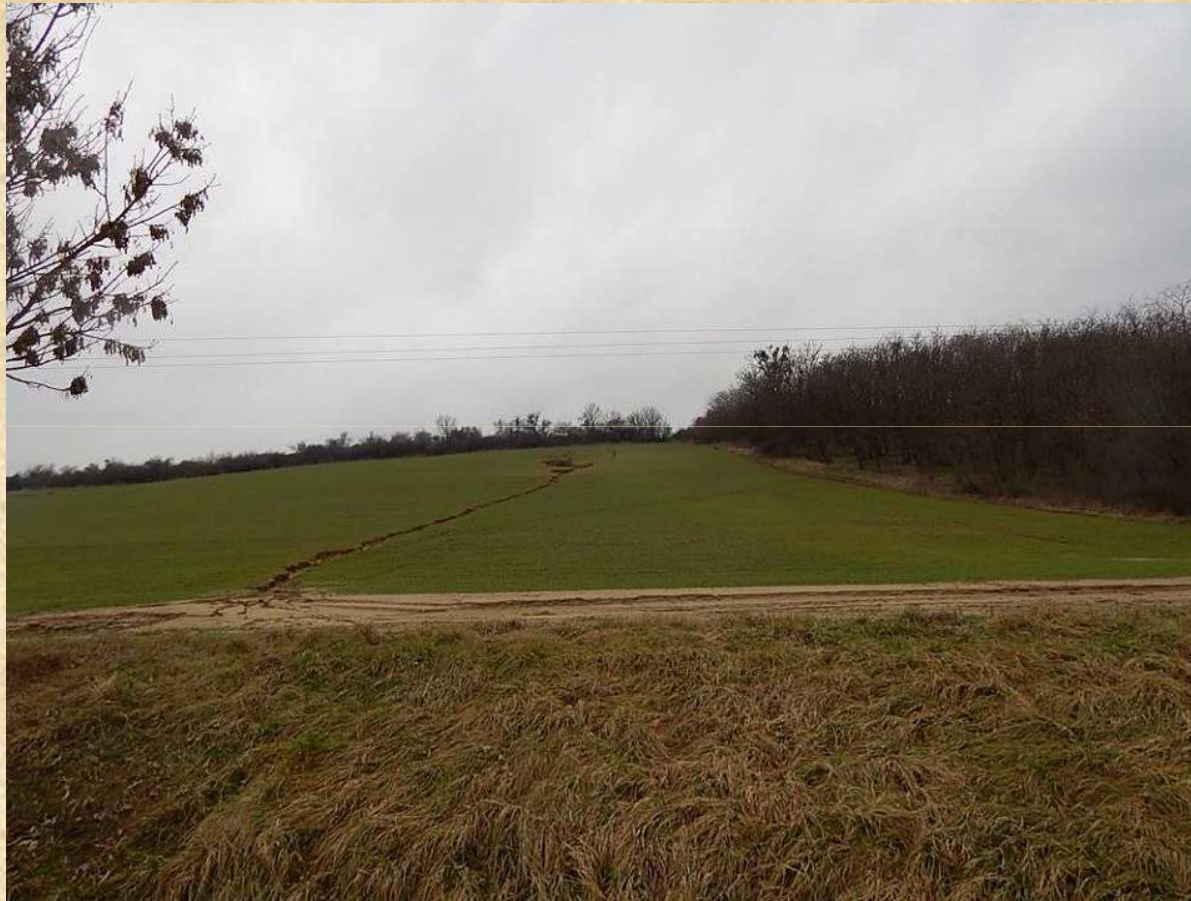
- Λίμνη Balaton Ουγγαρία - Αρχικό στάδιο

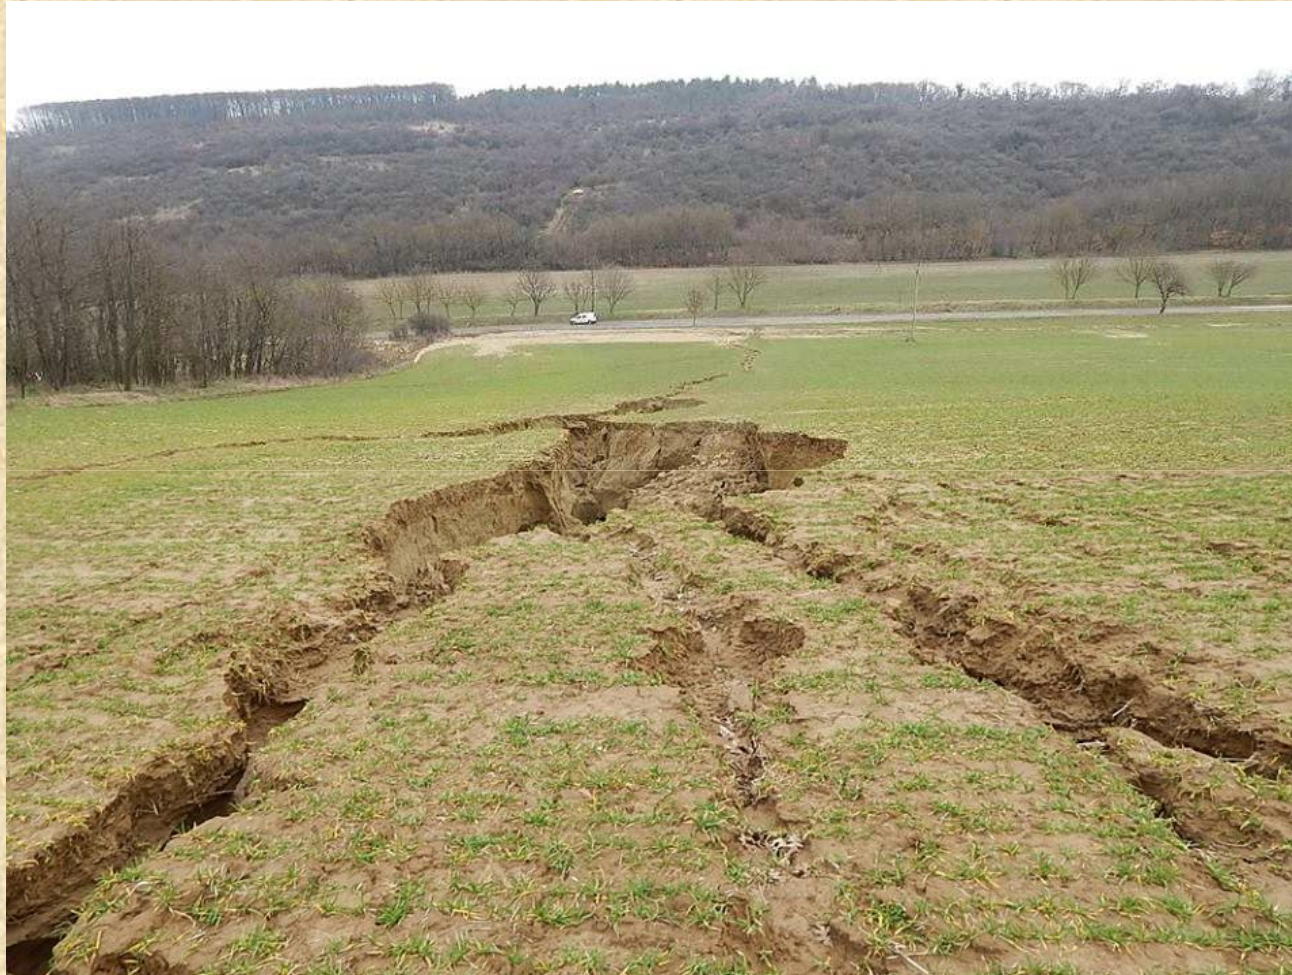
- 1^η Εβδομάδα - Λίμνη Balaton Ουγγαρία

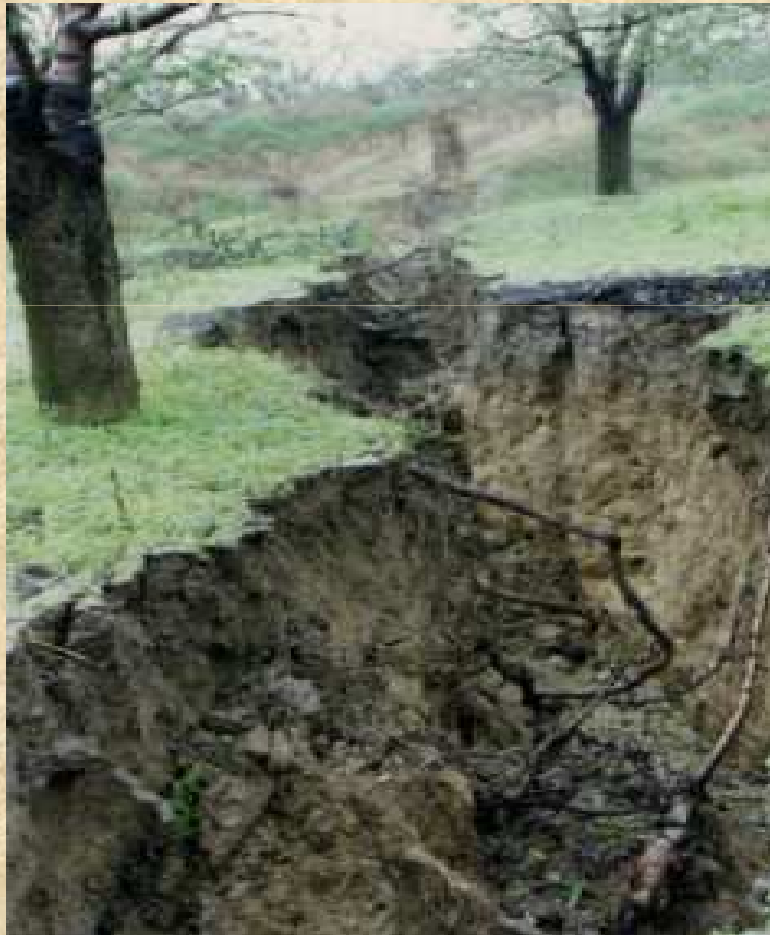
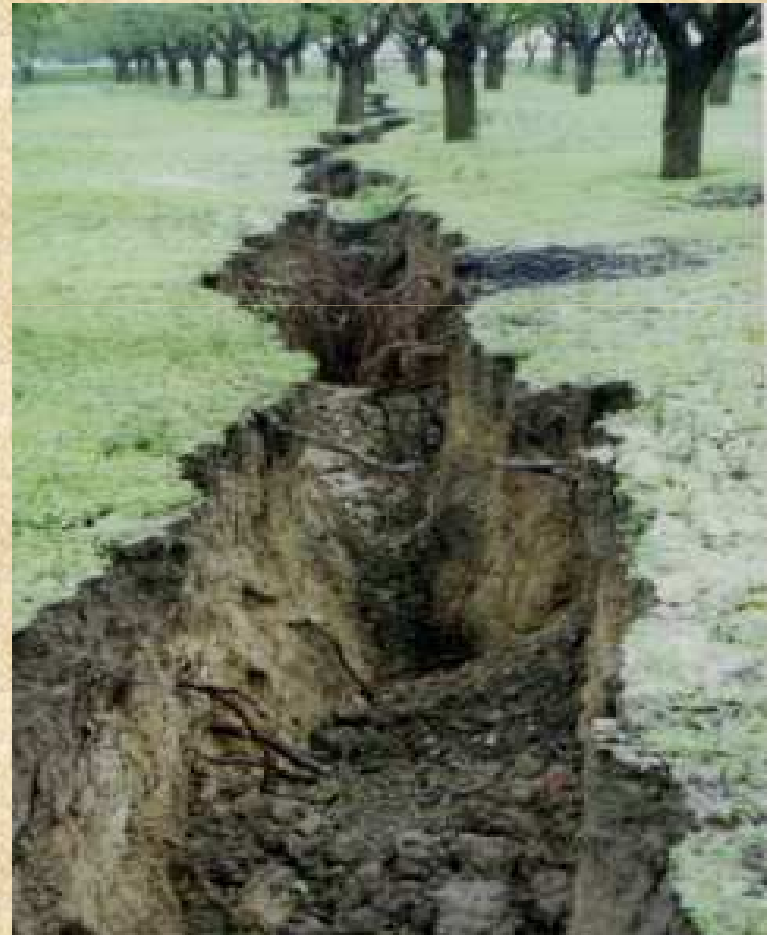
Φωτογραφίες εδαφικών ρωγμών

Ρωγμές από την περιοχή Στεφανοβικείου

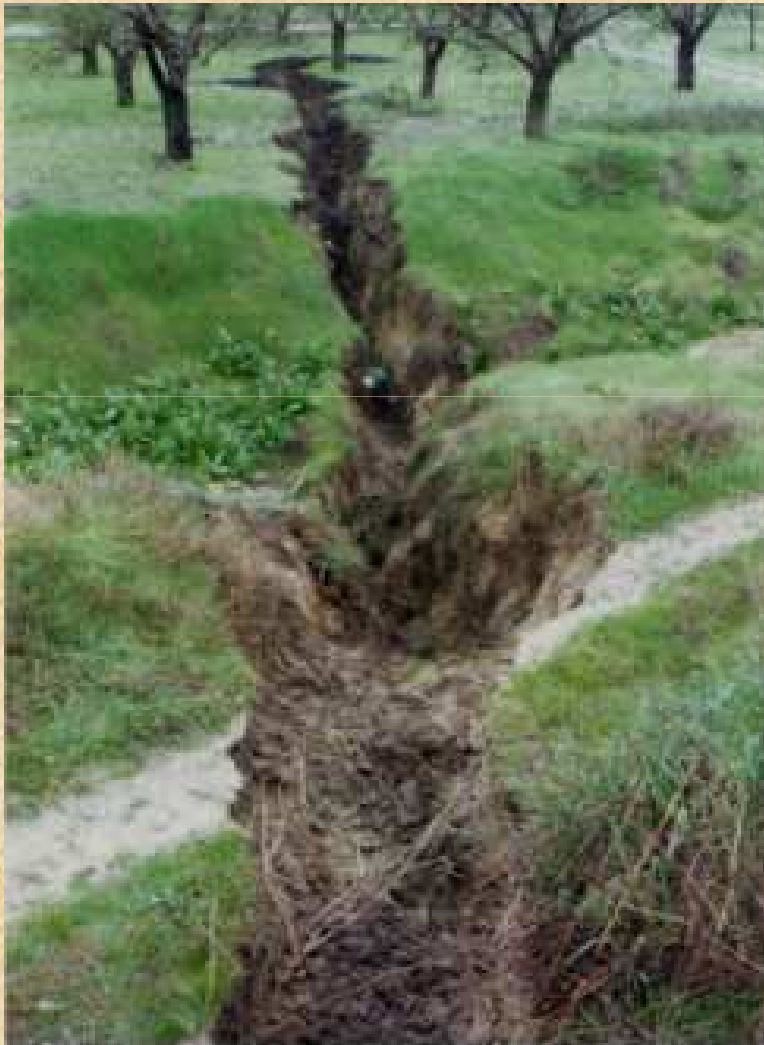
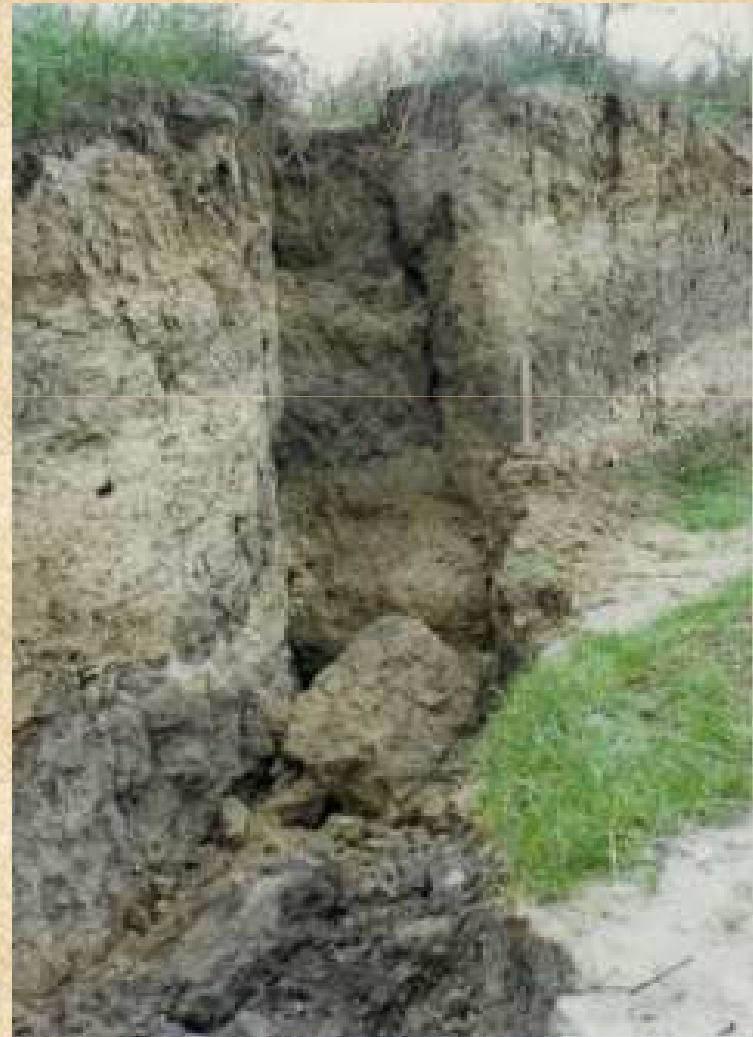
Ρωγμώσεις από την περιοχή Στεφανοβικείου

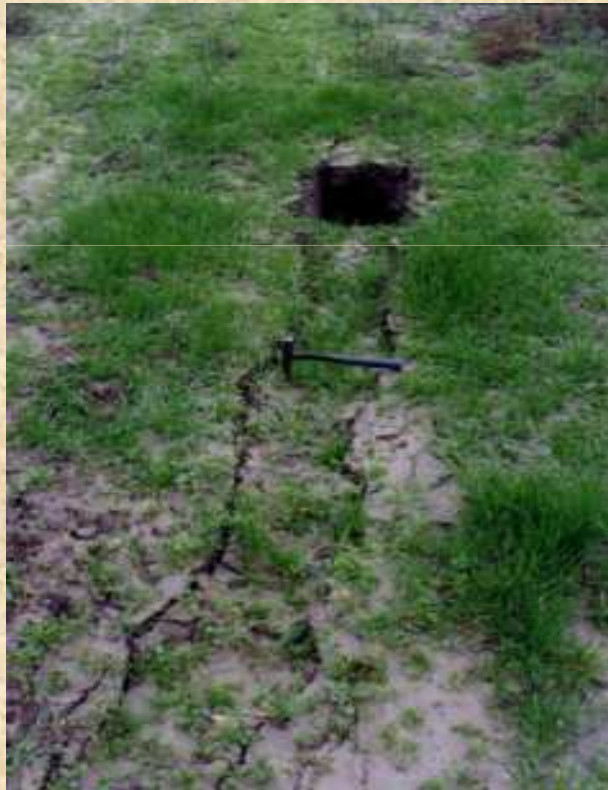
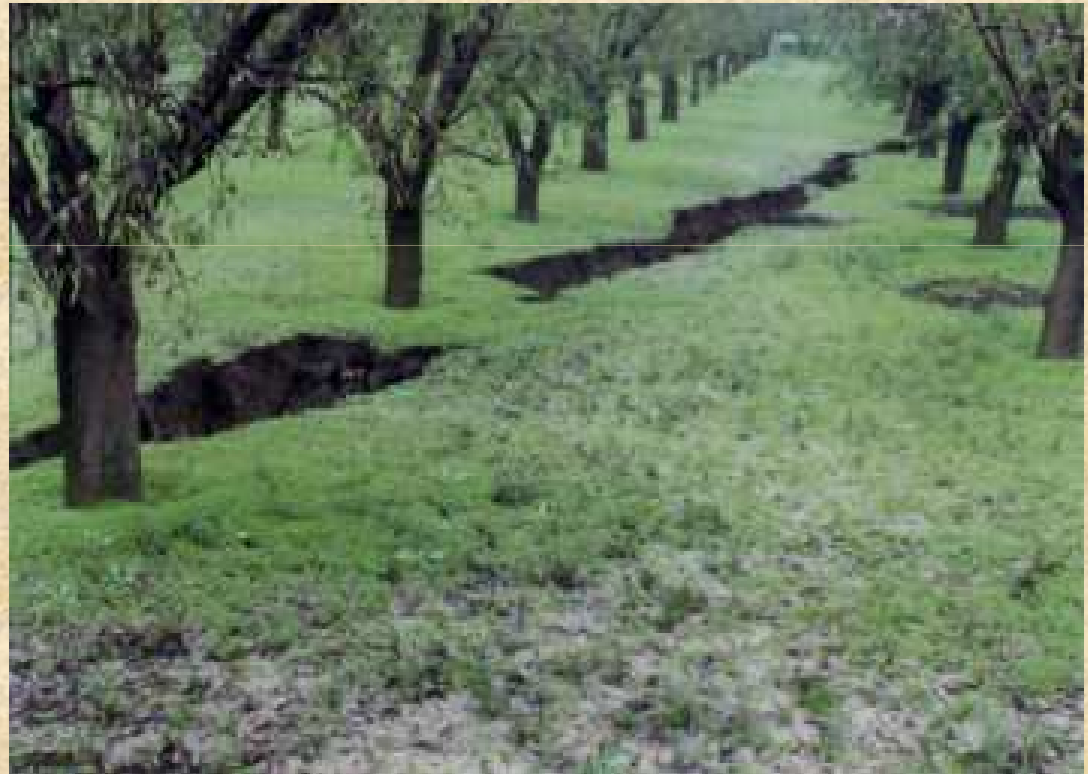
Ρωγμώσεις από την περιοχή Στεφανοβικείου

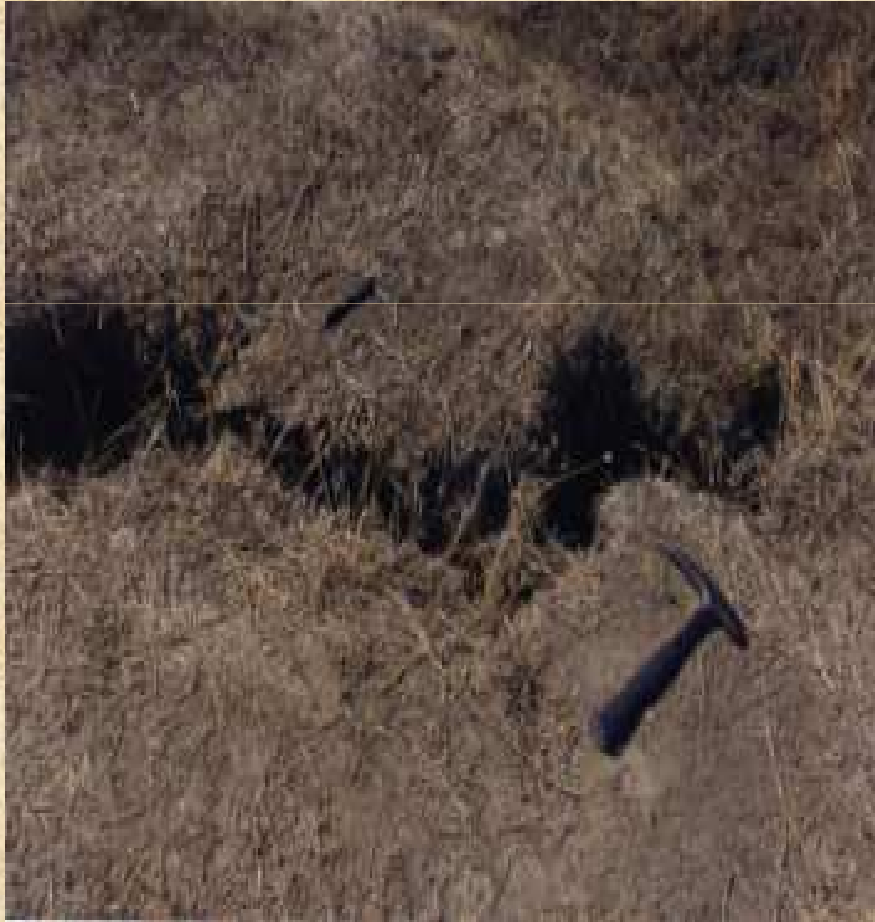
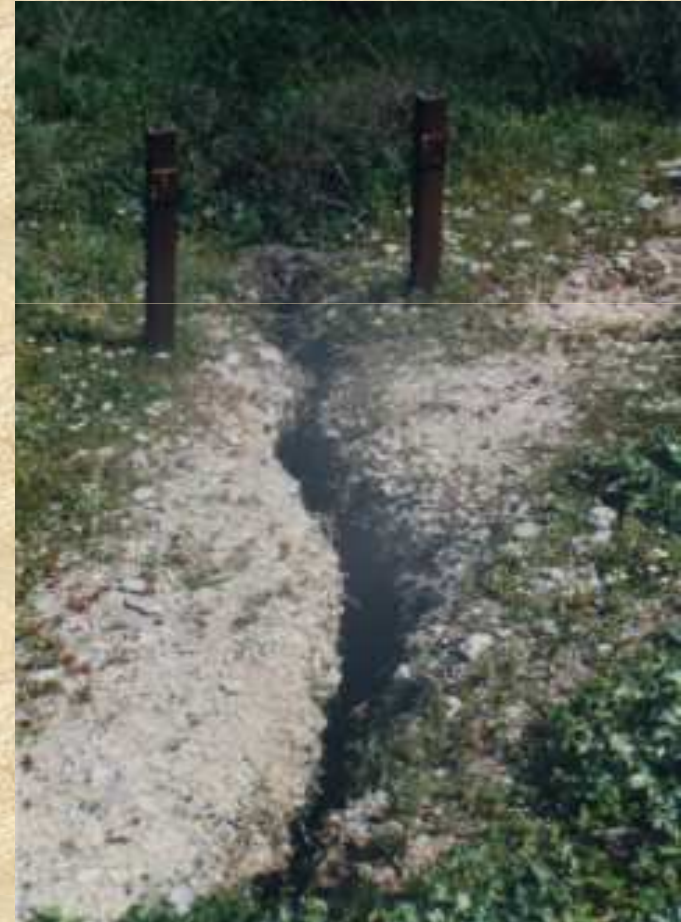
Ρωγμώσεις από την περιοχή Μελίας

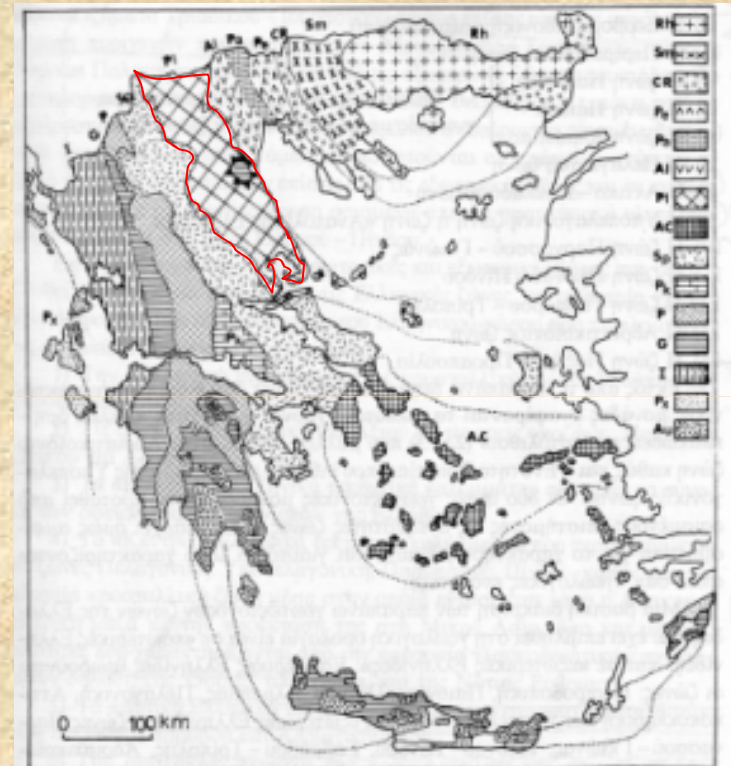
Σχ. 3. Γεωτεκτονικό σχήμα των Ελληνίδων ζωνών. Rh: Μάζα της Ροδόπης, Sm: Σαροβλακιδονική μάζα, CR: Παρωδοτική ζώνη, (Pe: Ζώνη Παιονίας, Pa: Ζώνη Πάικου, AI: Ζώνη Αλμοπίας) = Ζώνη Αζοό, Pl: Πελαγονική ζώνη, Ac: Αττικο - Κυκλαδική ζώνη, Sp: Υποπελαγονική ζώνη, Pk: Ζώνη Παρασσοό - Γραείνας, P: Ζώνη Πίνδου, G: Ζώνη Γαβρόβου - Τρίπολης, I: Ιόνιος ζώνη, Px: Ζώνη Παξίων ή Προαπολλία, Au: Ενότητα «Ταλέα όρη - πλακώδες ασβεστόλιθου» πιθανόν της Ιονίου ζώνης. (Κατά Μουντράκης et al. 1983).

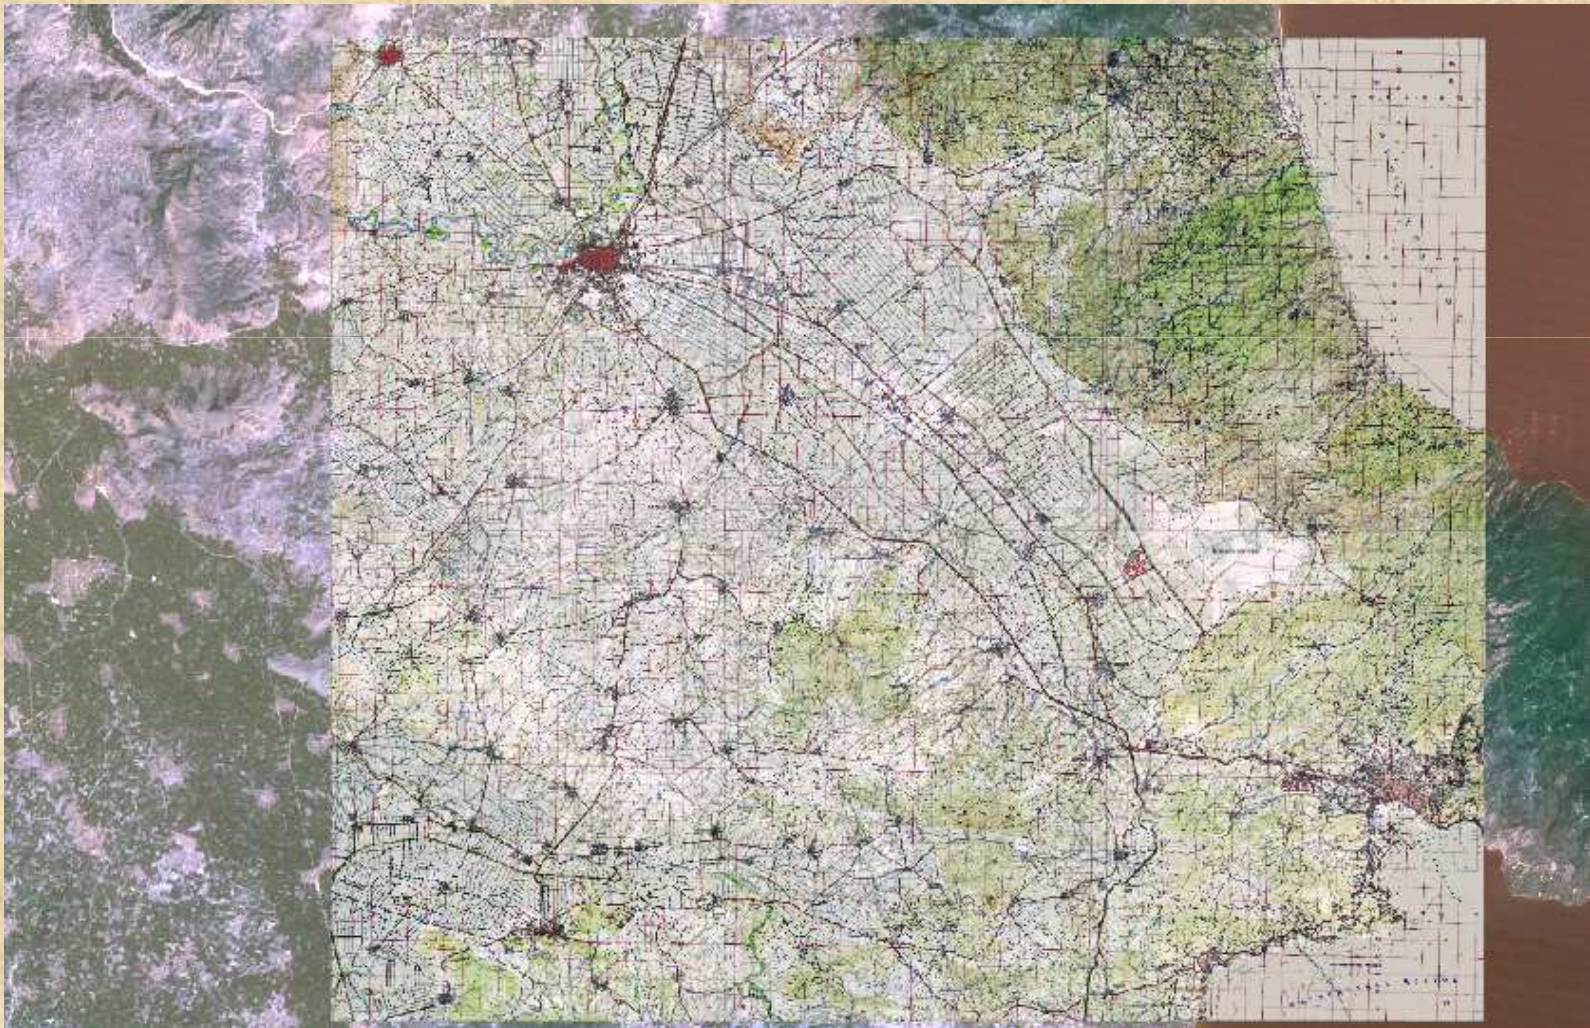
Υπέρθεση δορυφορικής εικόνας και τοπογραφικών χαρτών μέσω του ArcGis 9.1

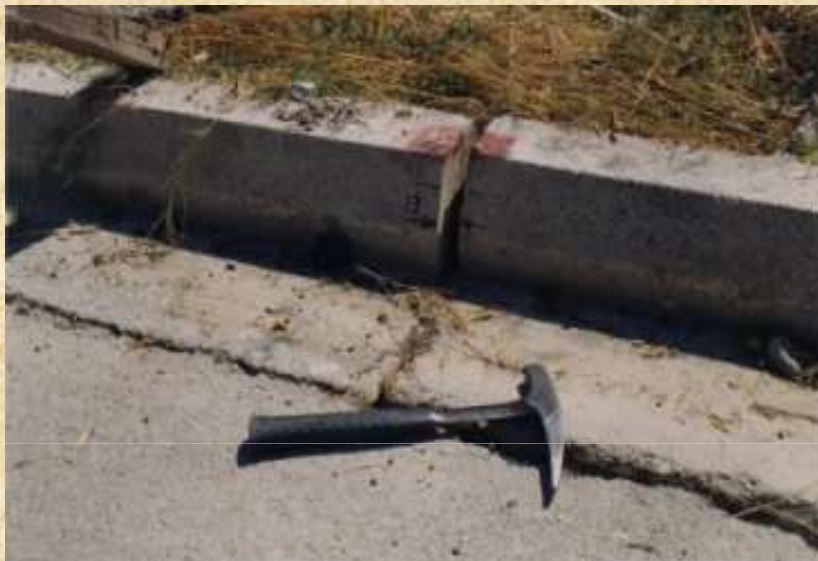
Ρωγμώσεις από την περιοχή
Ριζόμυλου

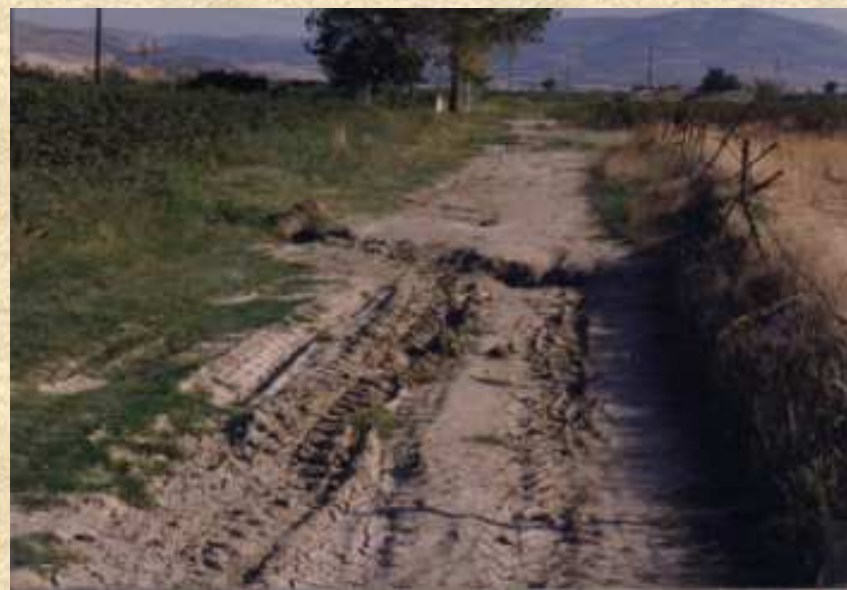
Ρωγμώσεις από την περιοχή
Ριζόμυλου
