ΦΥΣΙΚΗ ΓΕΩΓΡΑΦΙΑ - ΓΕΩΜΟΡΦΟΛΟΓΙΑ

# ΚΑΤΟΛΙΣΘΗΣΕΙΣ

Νικόλαος Ζούρος  
Καθηγητής Φυσικής Γεωγραφίας με έμφαση στη Γεωμορφολογία  
– Γεωτεκτονική και Γεωδυναμική  
Τμήμα Γεωγραφίας  
Πανεπιστήμιο Αιγαίου

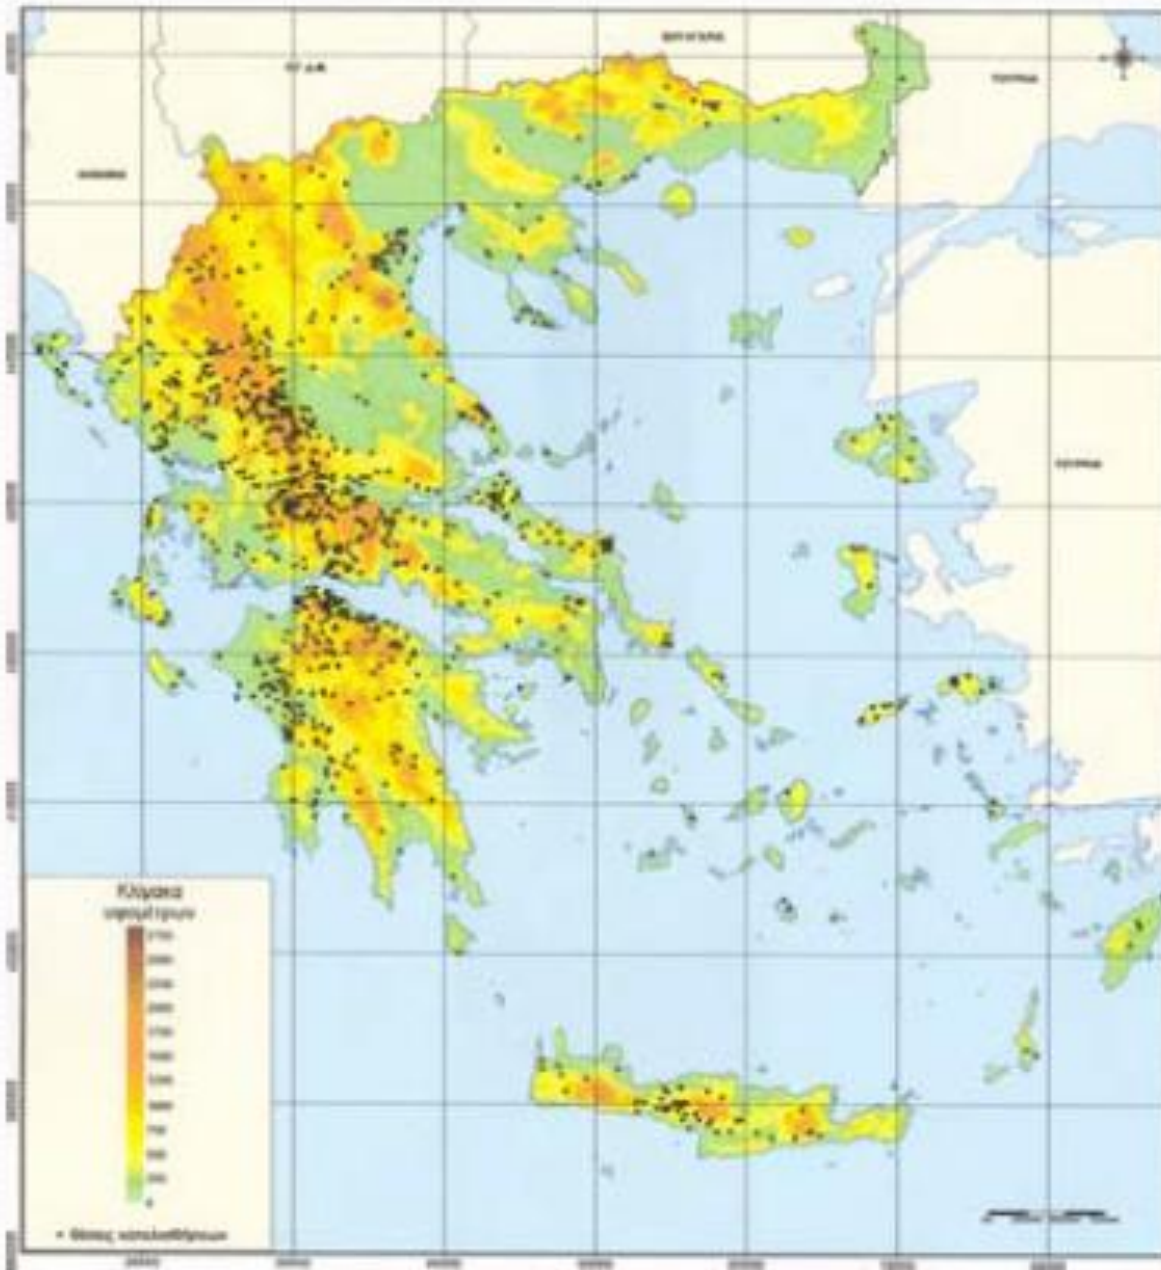
Κατανομή Κατολισθήσεων  
στον Ελλαδικό χώρο που  
είχαν καταγραφεί έως το  
2000 (Κούκης &  
Σαμπατακάκης 2007)

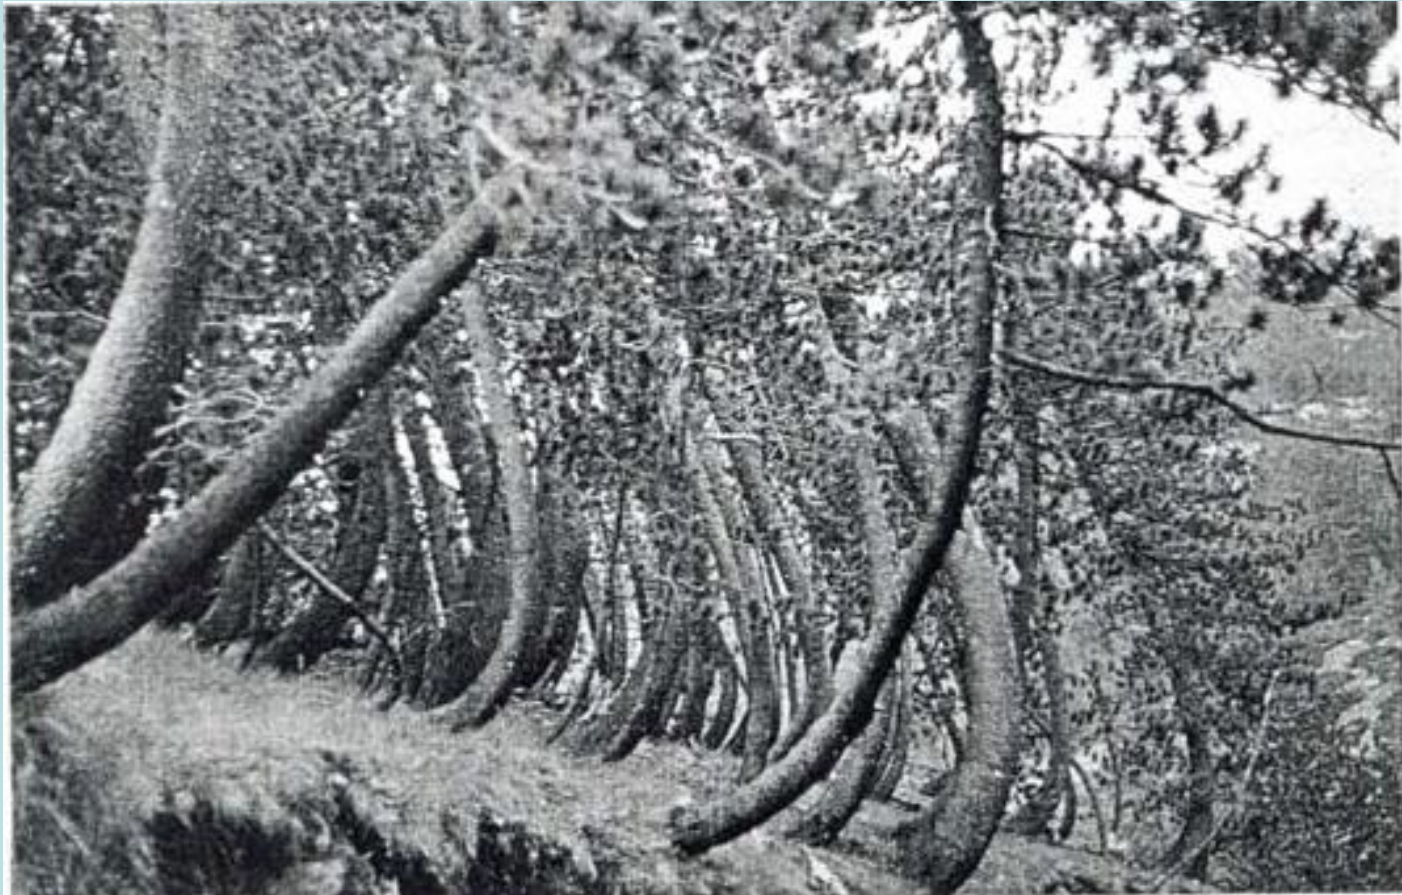
Ερπυστικά φαινόμενα σε πρανές στη θέση Valia Kalda στον ποταμό Αώο (από Λιάκουρη)

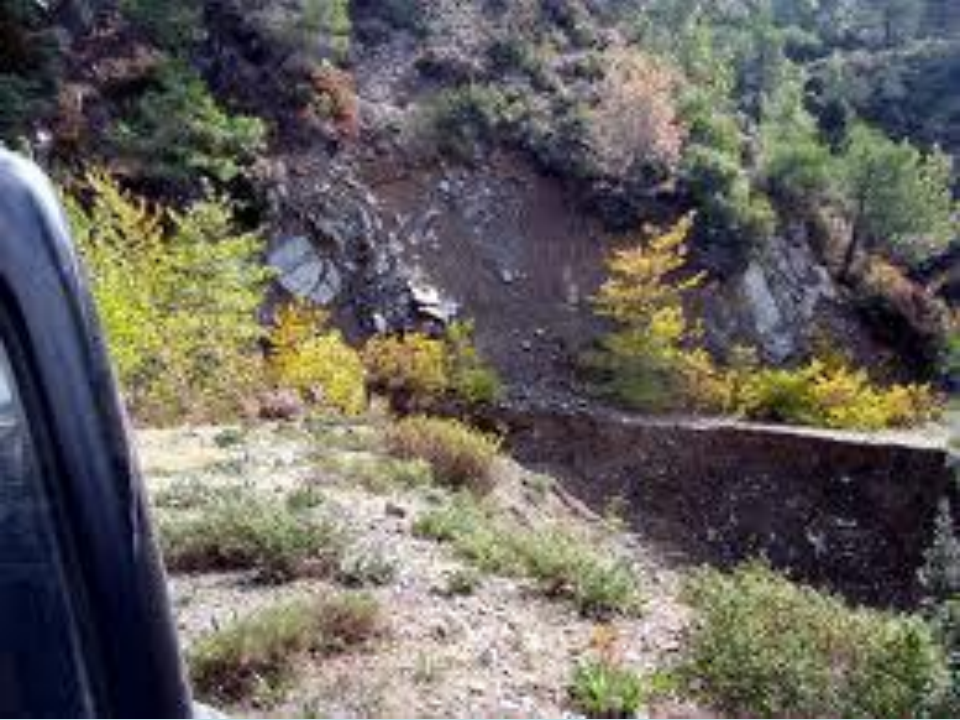
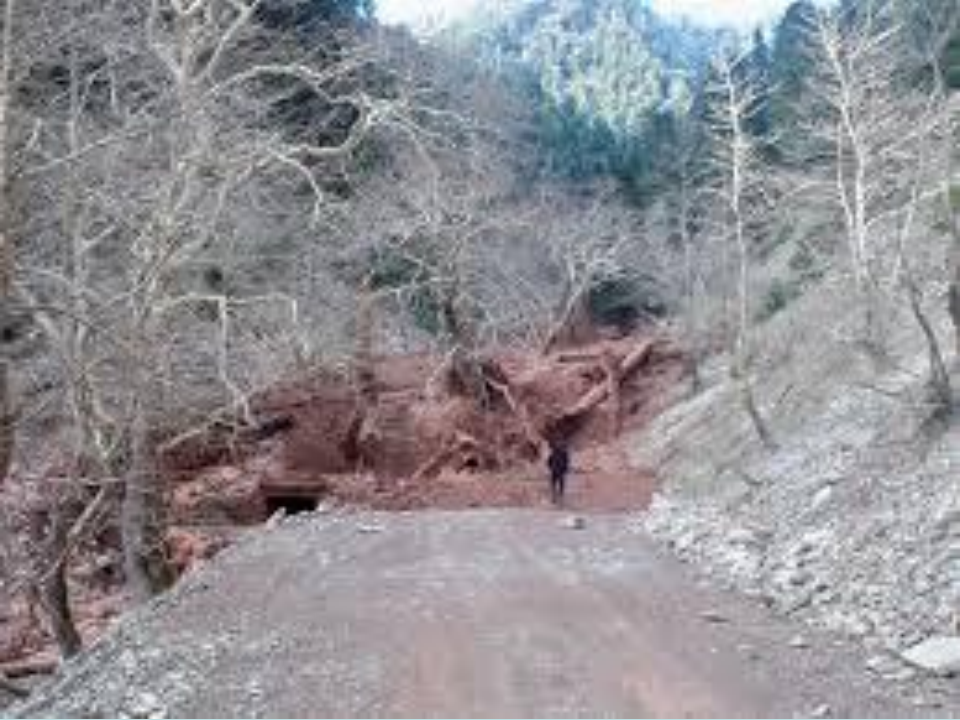
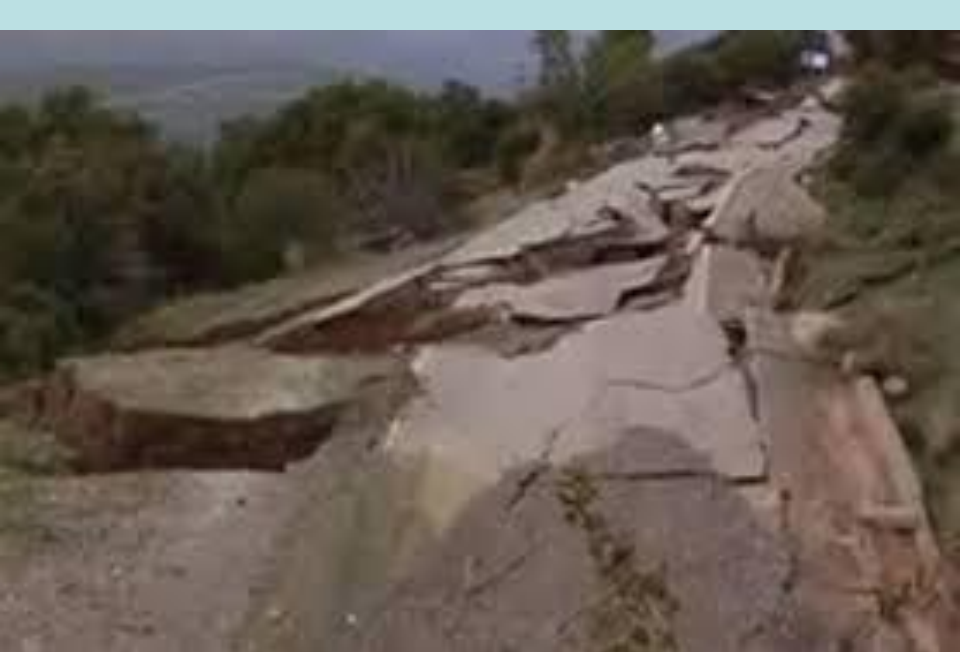
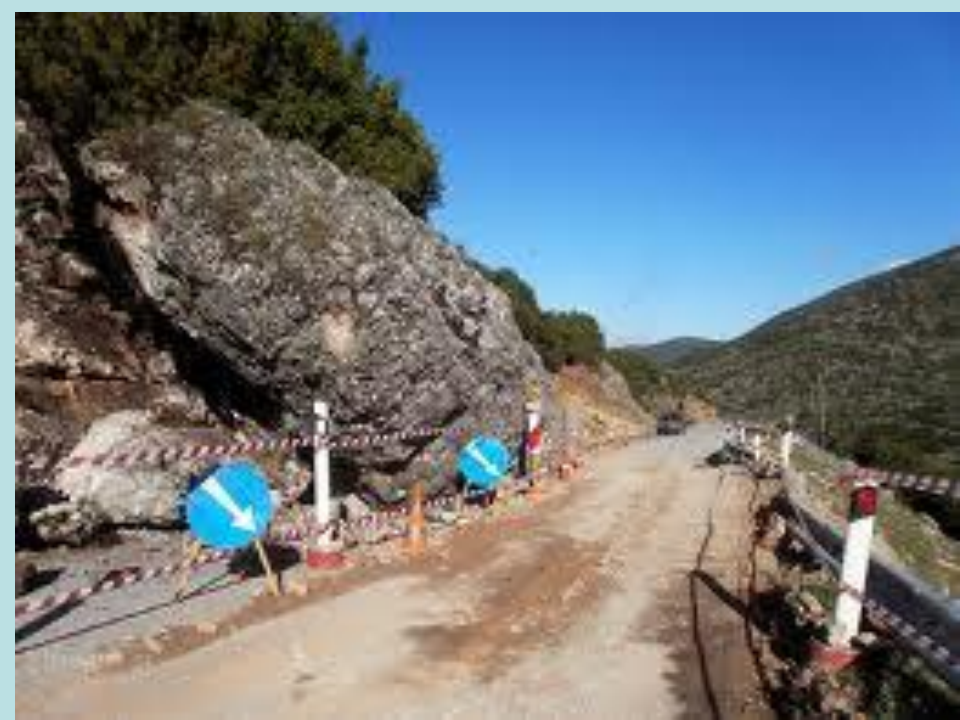
Ρωγμές στο κατάστρωμα οδού εξαιτίας της αστοχίας πρανούς στα κατάντη της περιφερειακής οδού Λουτράκι-Περαχώρα

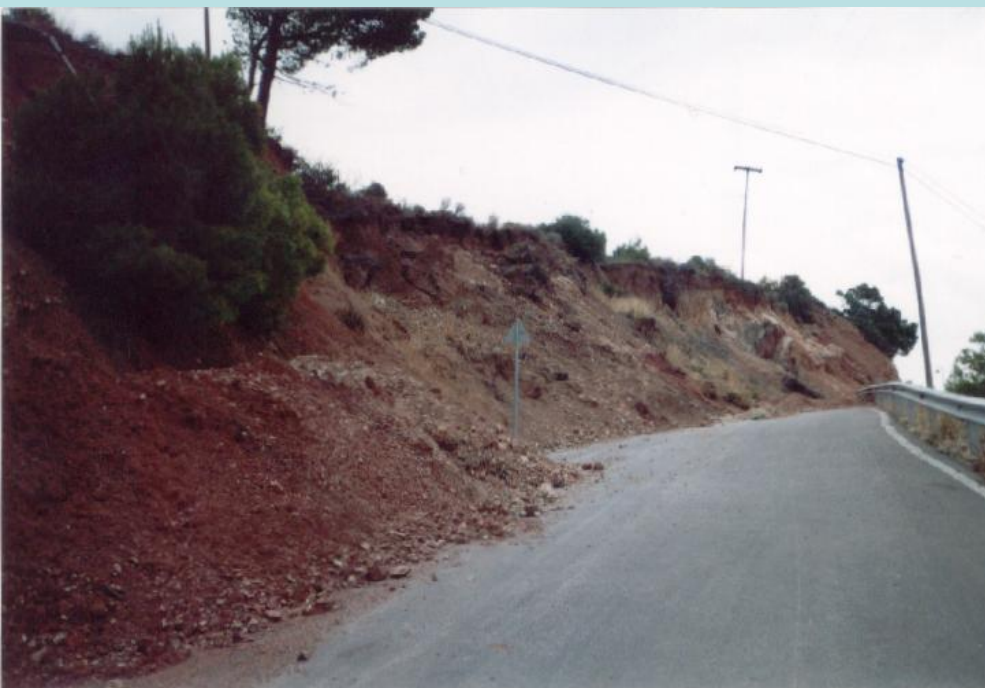
Αστοχία πρανούς της περιφερειακής  
οδού στο Λουτράκι Κορινθίας.  
Χαρακτηριστική η αδυναμία  
αποστράγγισης των υδάτων  
(επιφανειακών και υπόγειων)

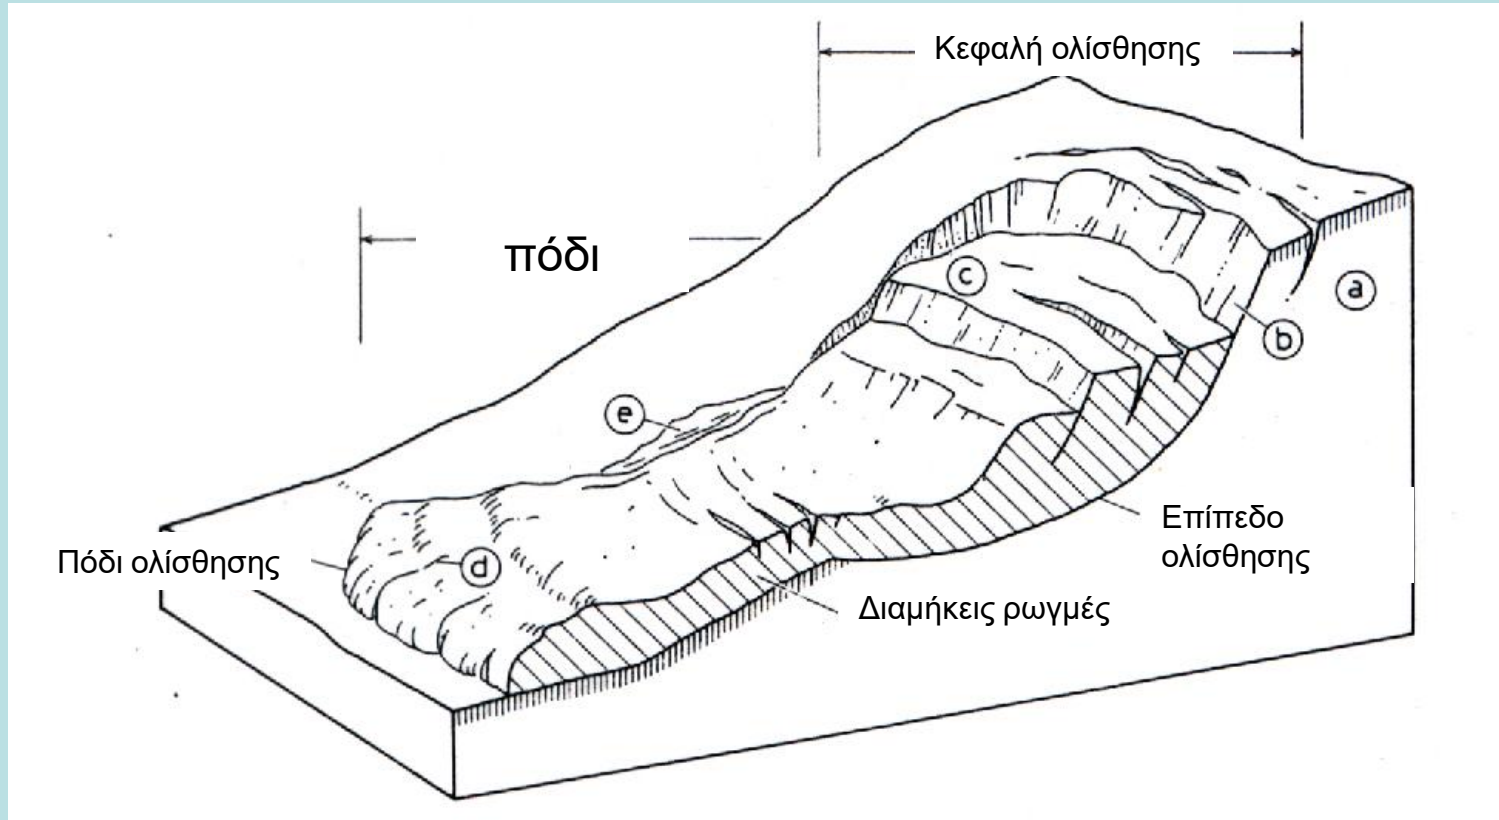
Κύρια μέρη κυκλικής ολίσθησης (Varnes, Zaruba, 1982). a: εφελκυστικές ρωγμές, b: φρύδι ολίσθησης, c: διαμήκειες ρωγμές, d: ακτινικές ρωγμές, e: πλευρικές εδαφικές ανυψώσεις

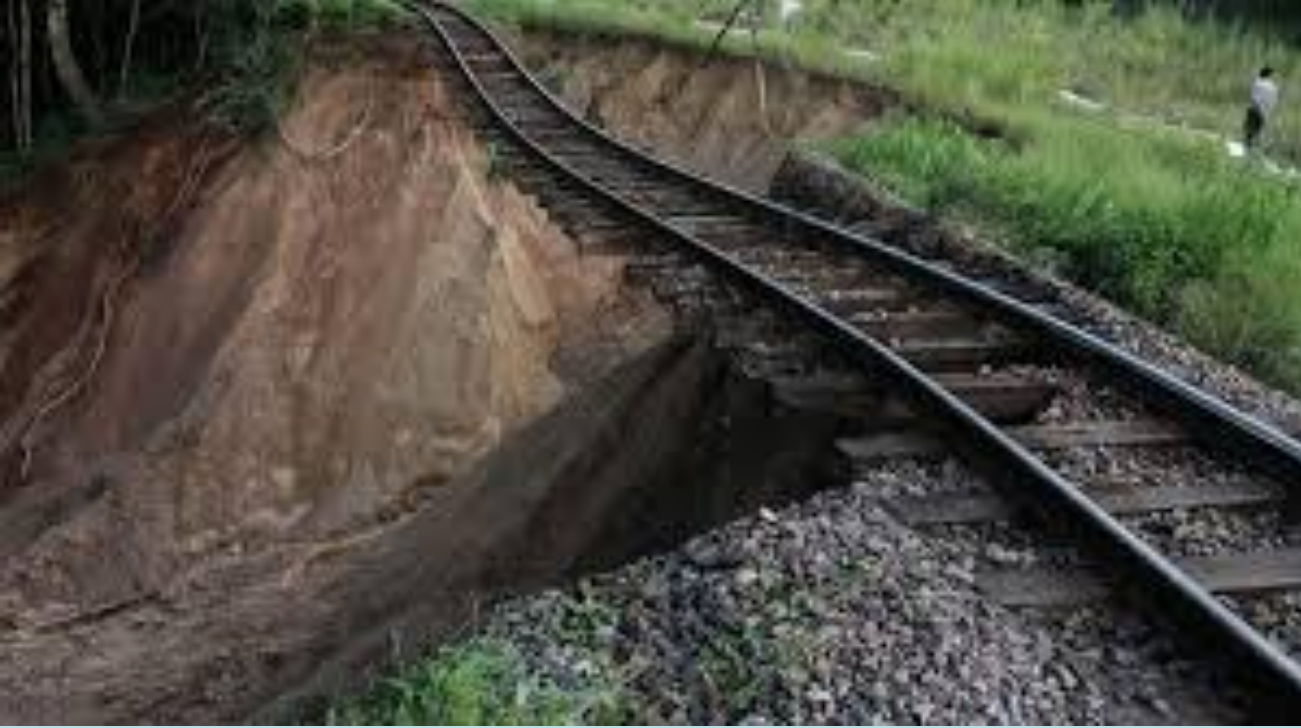
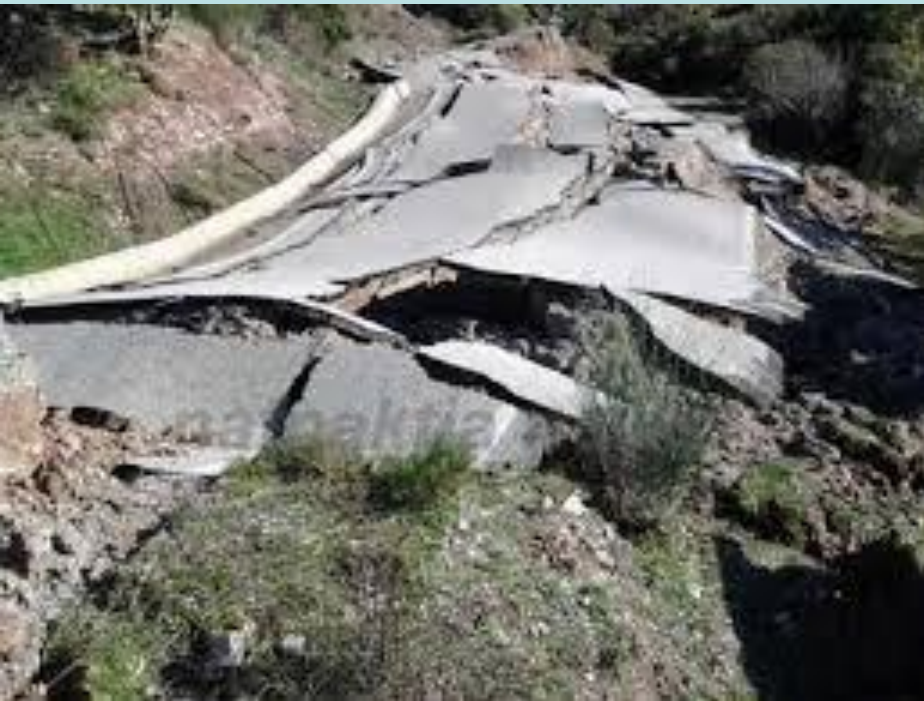
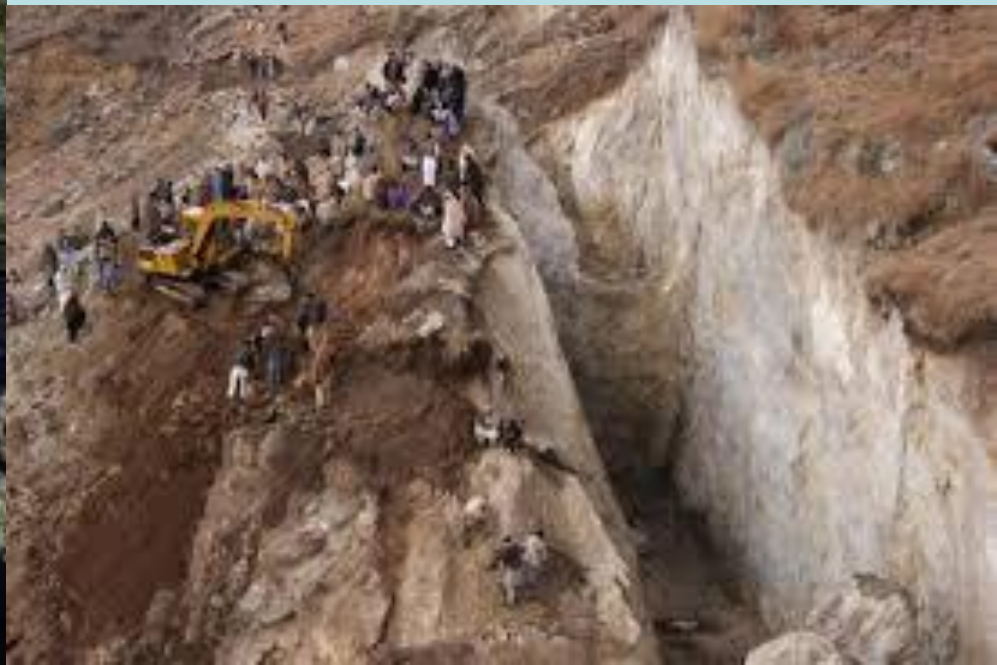
Τα επιφανειακά σημάδια εκδήλωσης μιας κατολίσθησης είναι η περιοχή φρυδιού και η περιοχή του πόδα της, ενώ η μορφή της επιφάνειας ολίσθησης καθορίζει την έκτασή της σε βάθος. Όταν η επιφάνεια ολίσθησης βρίσκεται μέχρι και 2m κάτω από την επιφάνεια του εδάφους τότε η κατολίσθηση ονομάζεται *επιφανειακή*. Όταν το βάθος ολίσθησης δεν υπερβαίνει τα 5m τότε ονομάζεται *μέσου βάθους*, για βάθος μέχρι και 20m ονομάζεται *βαθιά* και τέλος για βάθος πάνω από 20m ονομάζεται *πολύ βαθιά*. Η ολίσθηση μπορεί να συμβεί κατά μήκος ενός μόνο επιπέδου, ή κατά μήκος περισσότερων επιπέδων.

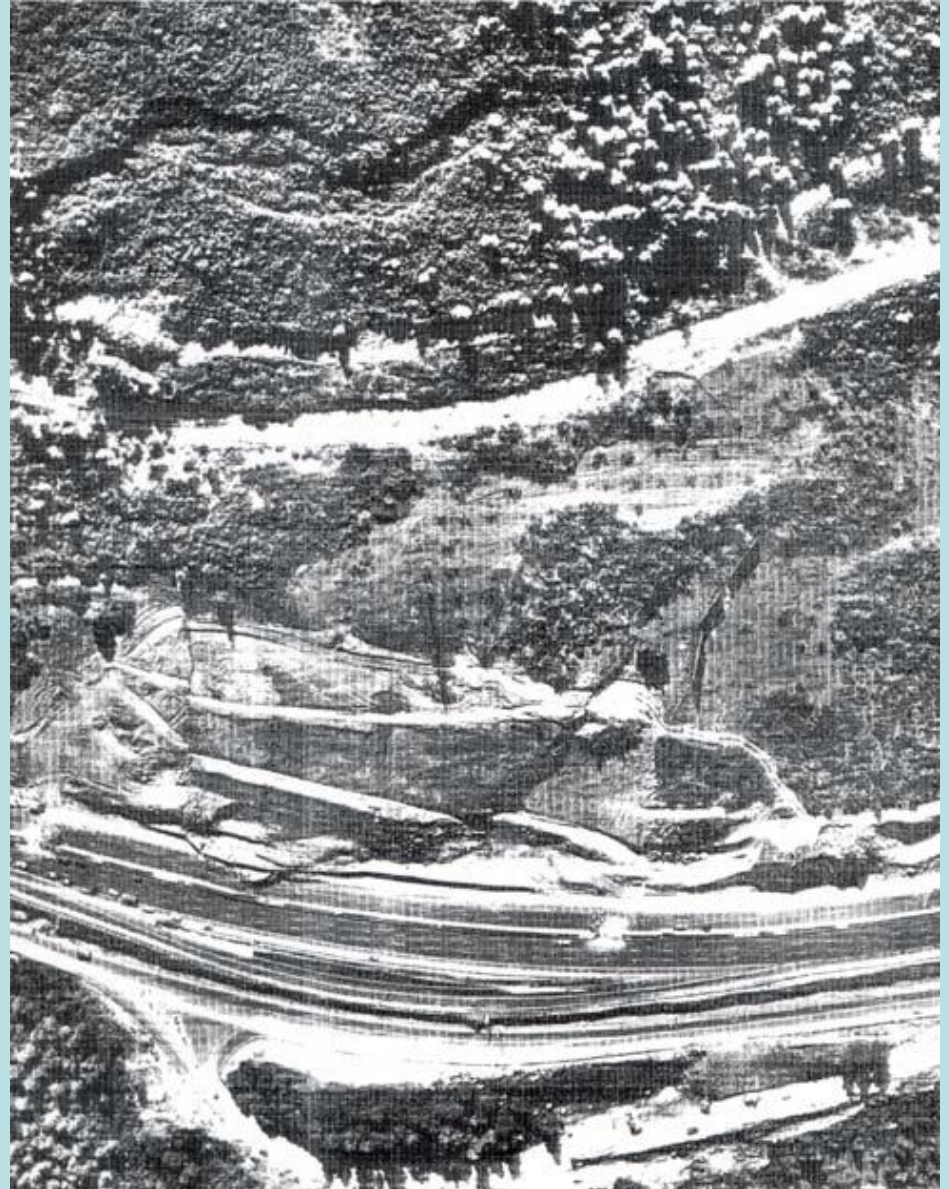
Αποψη κατολίσθησης στην περιοχή Μαλακάσα Αττικής από αεροφωτογραφία. Διακρίνονται οι σχετικές μετακινήσεις γραμμικών στοιχείων (σιδηροδρομική γραμμή και επιφανειακά στραγγιστήρια)

Η χρήση των αεροφωτογραφιών έχει άμεση εφαρμογή στην έρευνα μιας κατολισθαίνουσας περιοχής, καθώς αποτυπώνει τρισδιάστατα την περιοχή. Επιπλέον δίνει τη δυνατότητα να ορισθούν ακριβώς τα όρια της κατολίσθησης (φρύδι, πρανές μπροστά από το φρύδι, πόδι κατολίσθησης κλπ). Επιπλέον το μέγεθος της μετακίνησης μπορεί να μετρηθεί από τη μετατόπιση γραμμικών χαρακτηριστικών, όπως οδικό ή σιδηροδρομικό δίκτυο, επιφανειακά στραγγιστήρια κλπ.

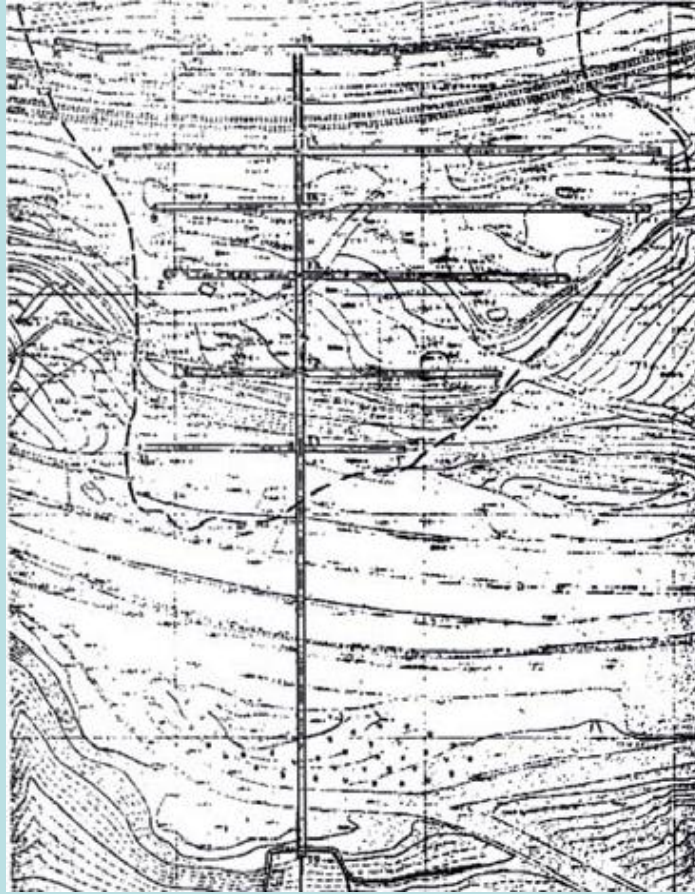
Κύρια και δευτερεύουσες αποστραγγιστικές στοές σε μορφή «ψαροκόκκαλου» για την αντιμετώπιση της κατολίσθησης στη Μαλακάσα, Αττικής (Marinos et al, 1998)
